**INSTITUTO POLITÉCNICO NACIONAL**

**Impacto de la lluvia ácida sobre el envejecimiento  
de aisladores EPDM**

**T E S I S**

**MAESTRO EN CIENCIAS  
CON ESPECIALIDAD EN INGENIERÍA ELÉCTRICA**

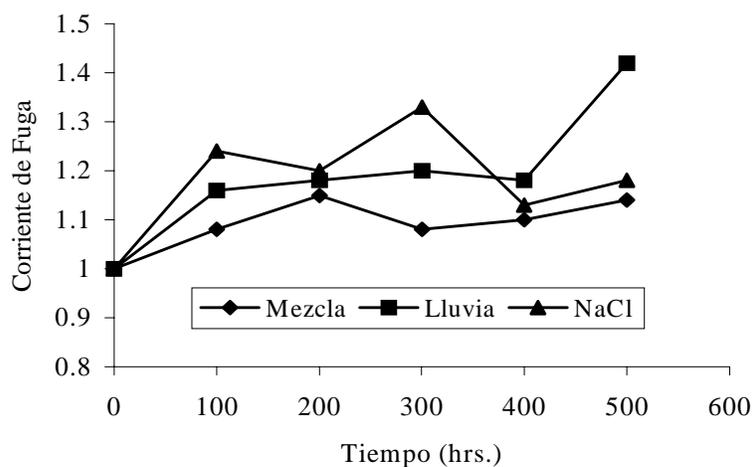
**Figura 1. 1.** Medición de la Corriente de Fuga en periodos de 100 horas, en una muestra de hule silicón [11].

Los resultados de sus mediciones indicaron que tanto la solución de NaCl como la solución de lluvia sintética producen un rápido incremento en la corriente de fuga; pero al paso del tiempo para la solución de NaCl, la corriente de fuga tiende a estabilizarse. Mientras que la solución de la mezcla de sales produjo un insignificante incremento a lo largo de la prueba, como puede apreciarse en la figura 1.1. Según los autores esto parece indicar que el componente ácido de la lluvia sintética puede ser el agente que produce el incremento en la corriente de fuga.

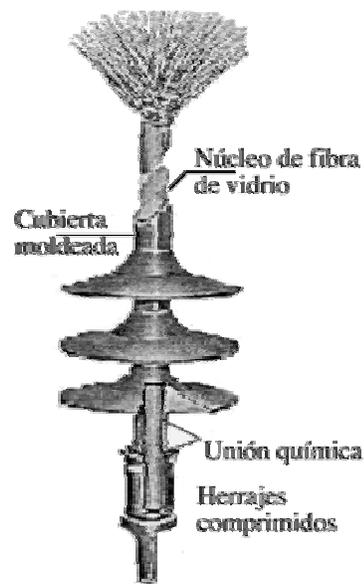
**Figura 1. 2.** Componentes de un aislador polimérico típico.

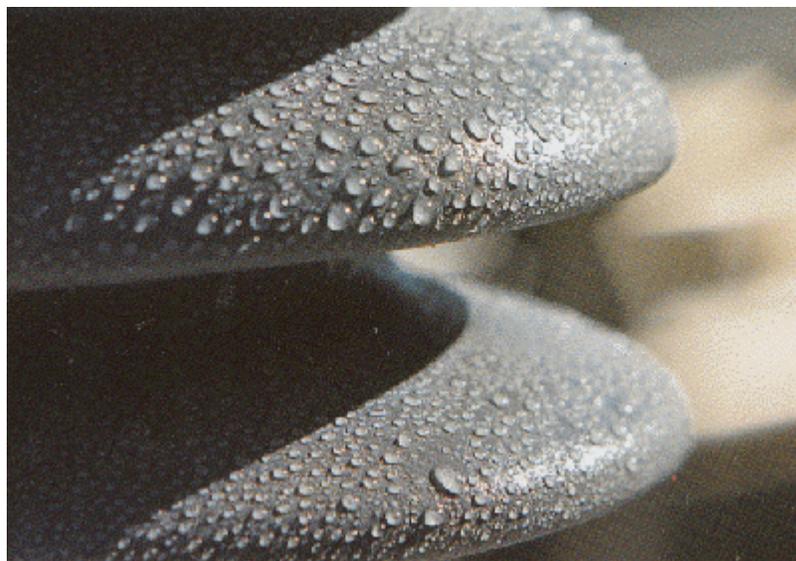
**Figura 1. 3.** Hidrofobicidad superficial en un aislador polimérico.

La hidrofobicidad es la propiedad que tiene la superficie de un aislante sólido para formar gotas en lugar de formar una película continua de agua cuando existen condiciones de niebla, alta humedad o lluvia ligera; como puede verse en la figura 1.3.

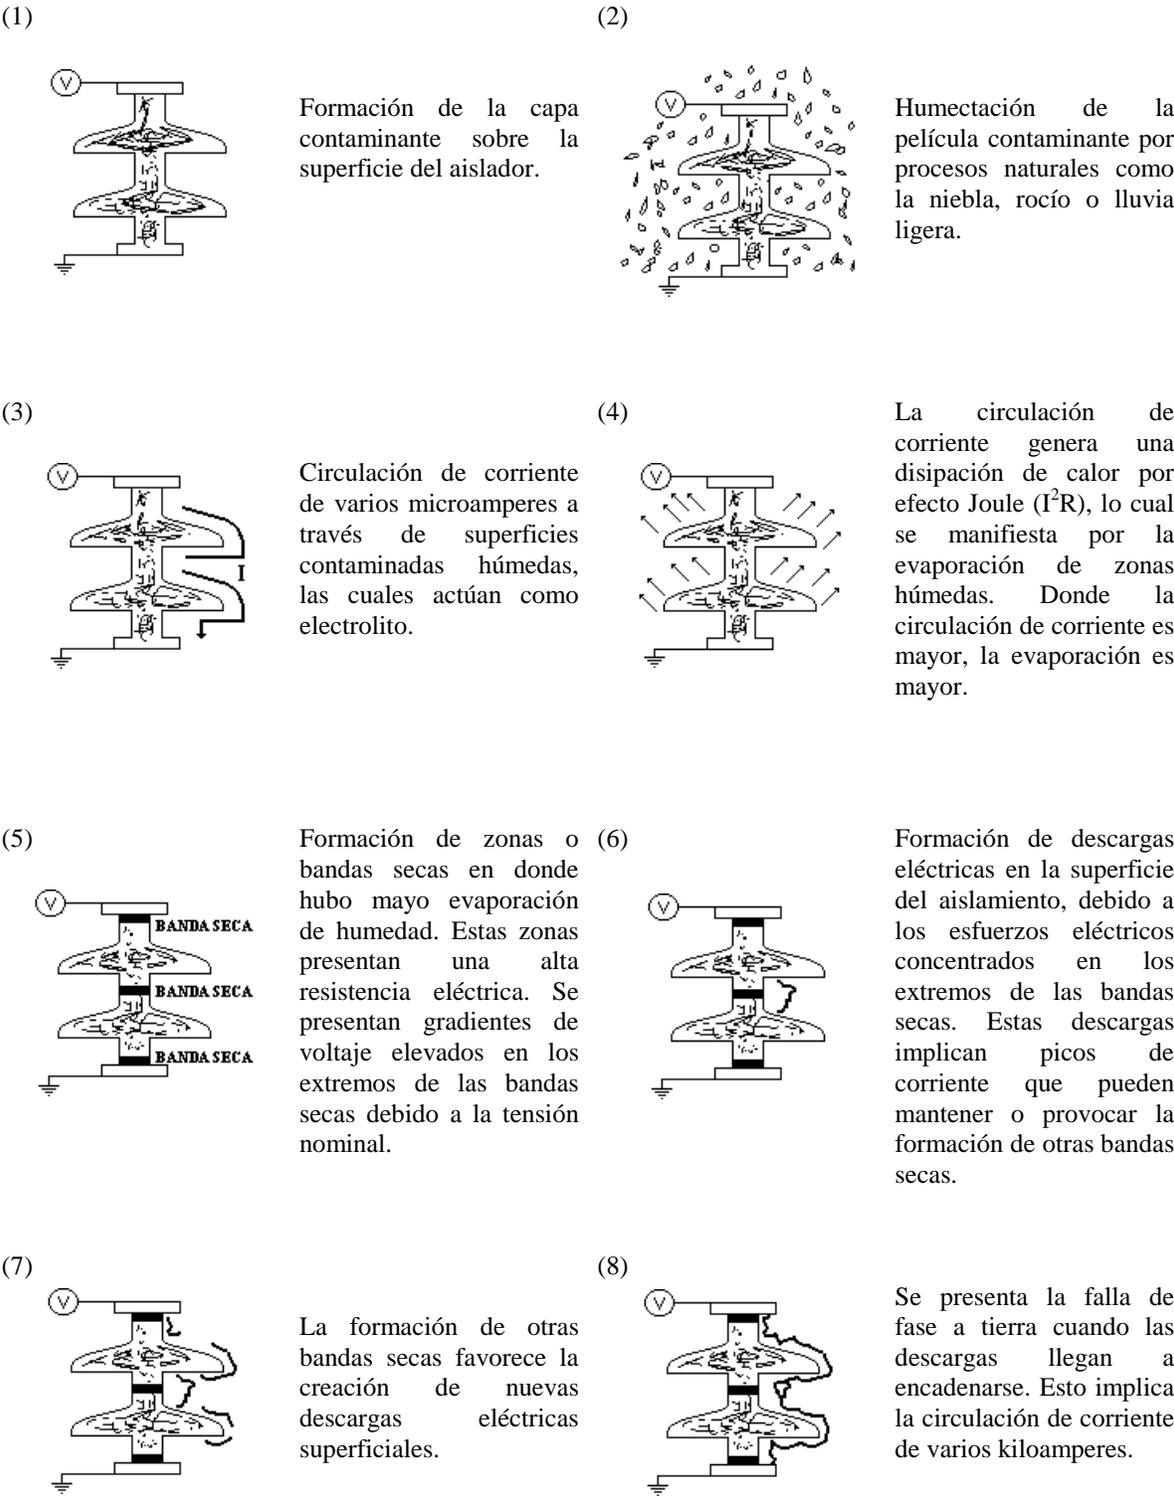
Figura 1. 4. Proceso de flameo en un aislador convencional debido a problemas de contaminación.

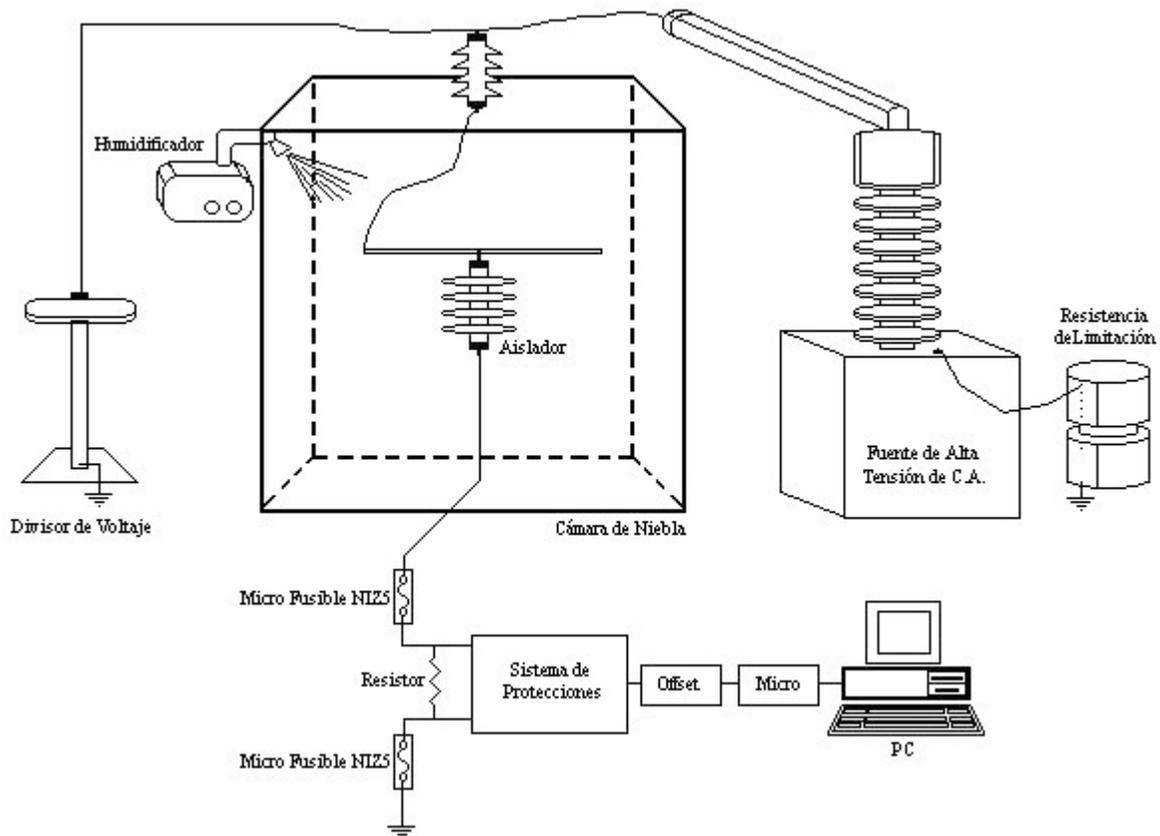
Figura 2. 1. Arreglo experimental.

El arreglo experimental que se empleó se muestra en la figura 2.1. Las dimensiones de la cámara de niebla fueron: 1.5x1.5x1.5 m. Se alimentó con C. A. a través de una fuente de alta tensión. Se utilizó un divisor resistivo para monitorear los niveles de tensión a los cuales era expuesto el aislador.

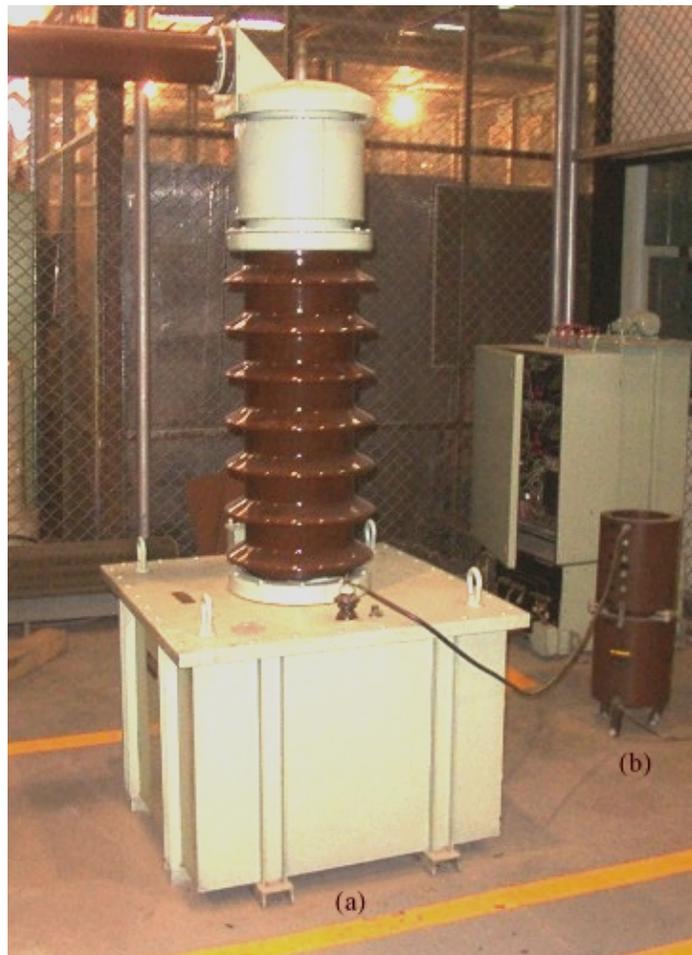
**Figura 2. 2.** (a) Transformador Elevador Walter. (b) Resistencia de Limitación Walter.

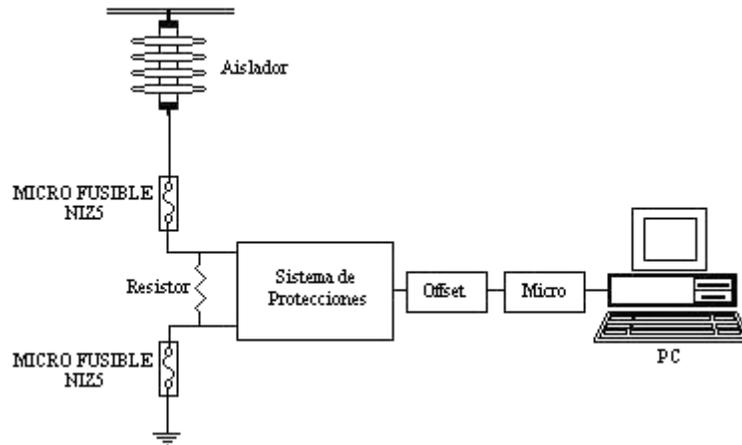
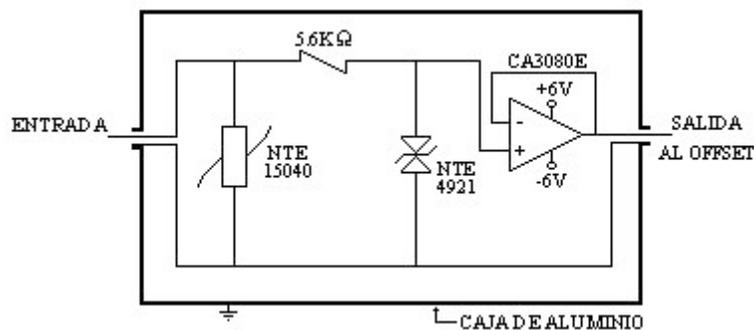
La segunda parte consistió básicamente de tres etapas conectadas en paralelo como lo muestra la figura 2.4 (b). El propósito de estas tres etapas fue el de contar con una protección completa, por ejemplo en caso de que algún componente llegara a fallar, todavía se contaba con otros dos elementos para poder proteger tanto al microcontrolador como a la PC. La primera etapa consiste de un supresor de gas (NTE 15040), el cual protege a los instrumentos de voltajes que excedan los 75 V. En la segunda etapa se encuentra un diodo zener bidireccional (NTE 4921), el cual limita el voltaje a 5 V. Y finalmente se encuentra un amplificador operacional de transconductancia (CA3080E), el cual es para proteger a los instrumentos de posibles sobre corrientes.

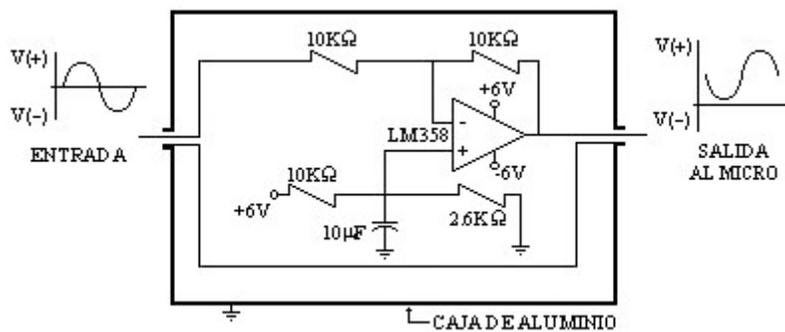
**Figura 2. 5.** Diagrama del Inversor de Acoplamiento de C. A.

En la segunda parte se encuentra el microcontrolador 68HC11, el cual monitoreaba la caída de tensión en el resistor de  $2.5\Omega$ , y a su vez almacenaba los datos generados en una PC. El programa para que corriera el microcontrolador fue desarrollado en el Laboratorio de Sistema Digitales de la ESIME – IPN [35]. Este microcontrolador es de 16 bits, por lo que registraba 16 mediciones por ciclo, lo cual nos generaba un registro de 960 mediciones por segundo.

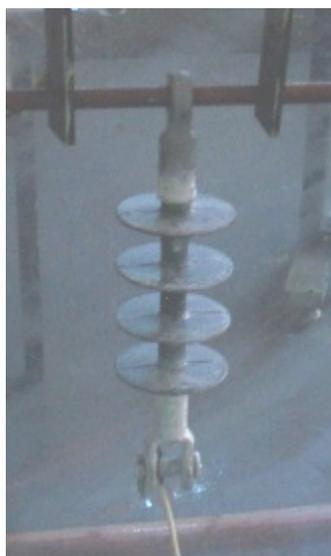
**Figura 2. 6.** Aislador polimérico EPDM de 15kV, marca OHIO BRASS. En este gráfico el aislador se encuentra colocado dentro de la cámara de niebla.

Los aisladores poliméricos que se evaluaron fueron EPDM, tipo suspensión, de clase 15 kV, marca OHIO BRASS (ver figura 2.6). Las características mecánicas y eléctricas de estos aisladores se encuentran en el Anexo A. Se probaron un total de 16 aisladores.

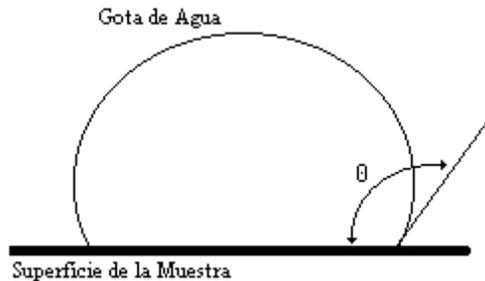
**Figura 2. 7.** Ángulo de contacto “ $\theta$ ” entre la superficie de la muestra y la gota de agua.

Para la colocación de la gota sobre la superficie del aislador se utilizó una micro-pipeta de  $25\mu\text{l}$ , esto fue para que el tamaño de la gota fuera siempre el mismo en todas las muestras.

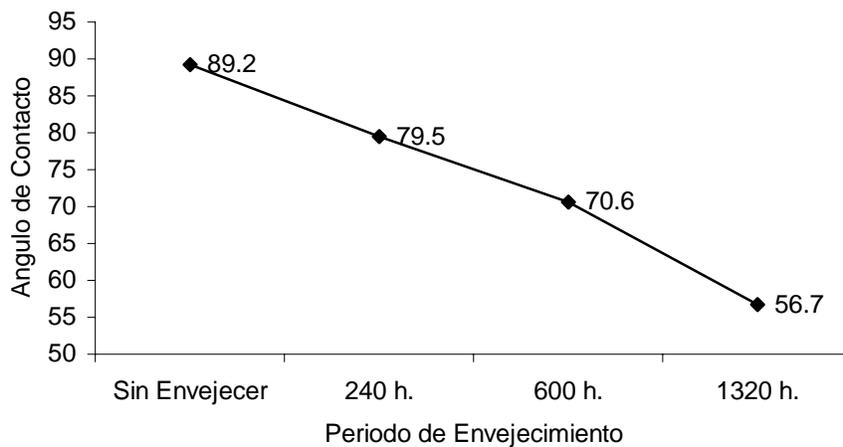
**Figura 3. 1.** Promedios de las mediciones del ángulo de contacto en los faldones de los aisladores, antes del inicio de las pruebas en el laboratorio. Para distintos periodos de envejecimiento.

Graficando los promedios de la tabla anterior se puede apreciar claramente una disminución en el ángulo de contacto conforme se incrementa el periodo de envejecimiento como lo muestra la figura 3.1.

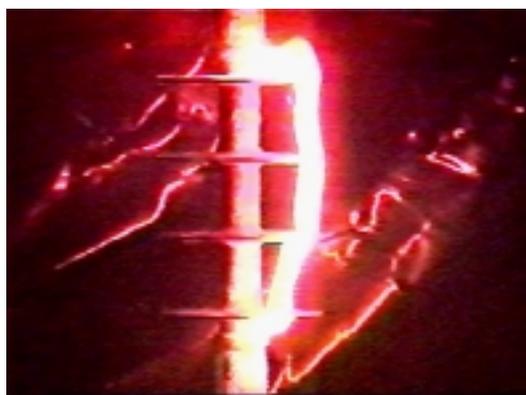
**Figura 3. 24.** Flameo en uno de los aisladores durante el desarrollo de las pruebas.

La figura 3.24 muestra la imagen de un flameo en uno de los aisladores durante el desarrollo de las pruebas.

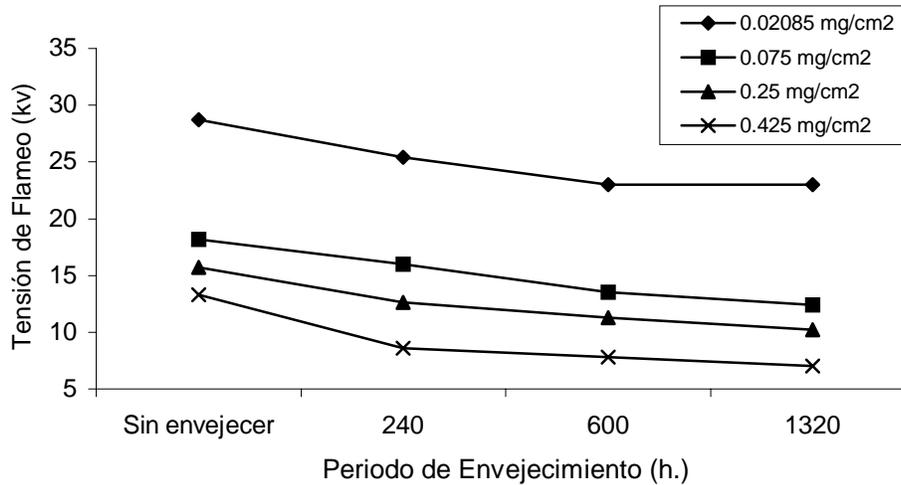
**Figura 3. 25.** Valores de la tensión de flameo obtenidos durante la primera prueba, para los distintos periodos de envejecimiento, y los diferentes niveles de la DESD.

La figura 3.25 muestra la gráfica de las tensiones a las cuales se presentó el flameo para los distintos periodos de envejecimiento. Estos valores corresponden a los datos obtenidos después de que los aisladores fueron sometidos a su primera prueba dentro de la cámara de niebla limpia.

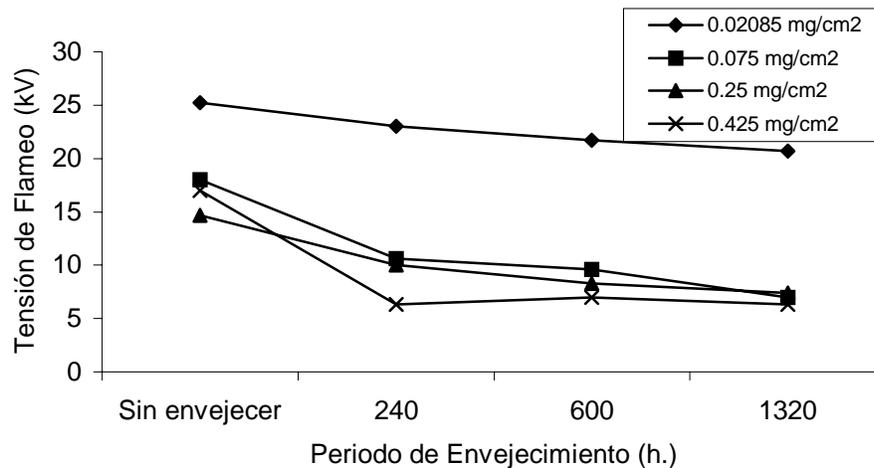
**Figura 3. 26.** Valores de la tensión de flameo obtenidos durante la segunda prueba, para los distintos periodos de envejecimiento, y los diferentes niveles de la DESD.

A continuación en la figura 3.26, se muestran las tensiones de flameo que se obtuvieron en la segunda prueba para todos los aisladores; como ya se mencionó anteriormente, esta prueba se realizó entre 168 y 312 h. después de haberse realizado la primera evaluación.

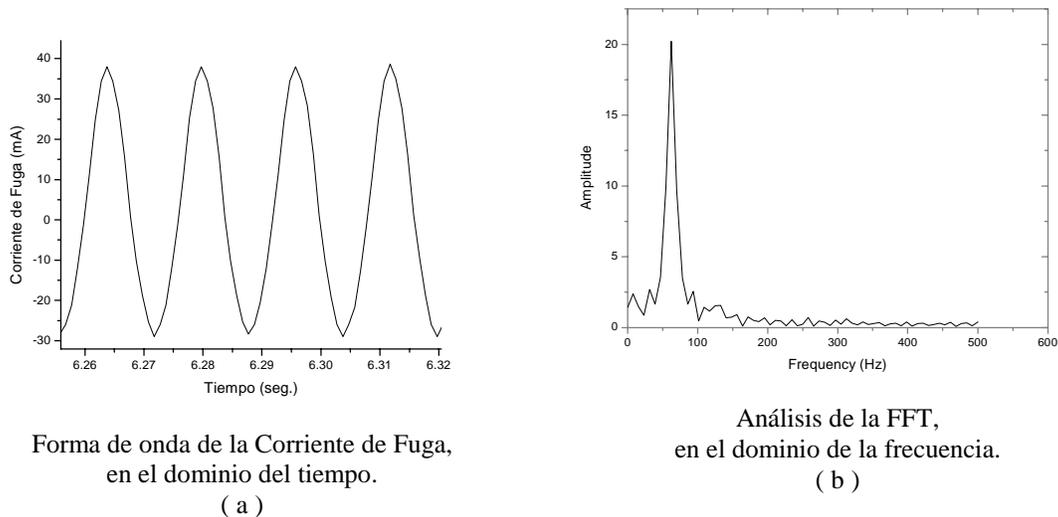
**Figura 3. 27.** Forma de onda de la corriente de fuga y su análisis de la transformada rápida de Fourier (FFT), antes de que ocurran las primeras descargas.

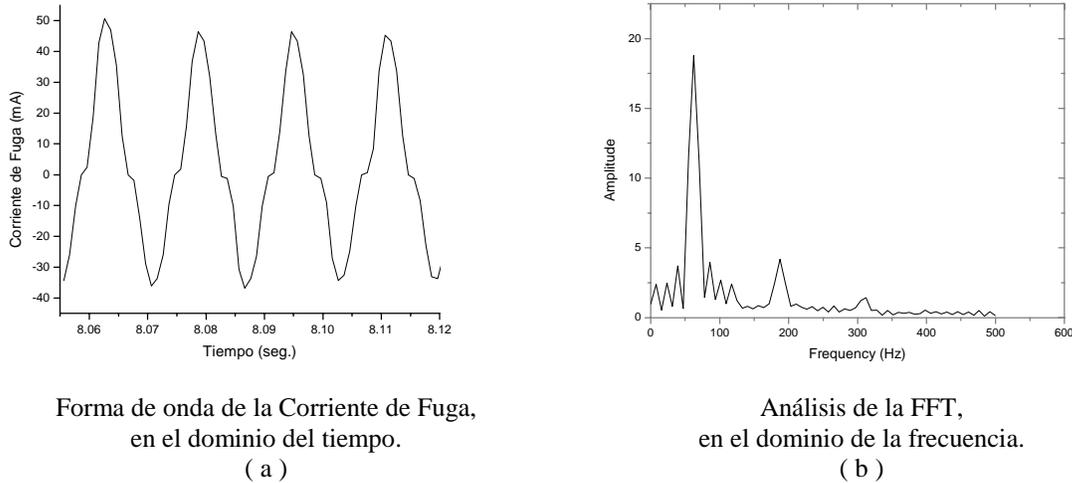
**Figura 3. 28.** Forma de onda de la corriente de fuga y su análisis de la transformada rápida de Fourier (FFT), durante el arqueo en bandas secas.

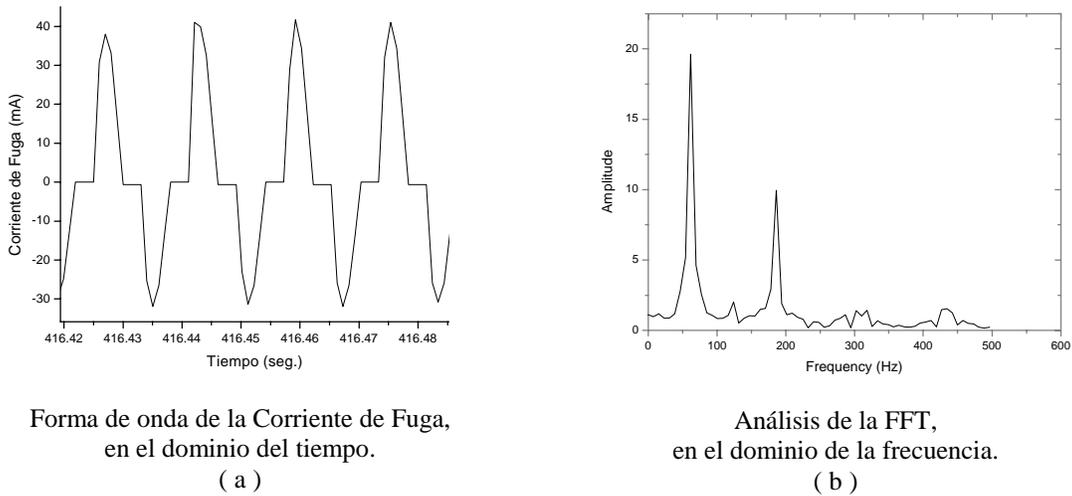
**Figura 3. 29.** Forma de onda de la corriente de fuga y su análisis de la transformada rápida de Fourier (FFT), durante el flameo.

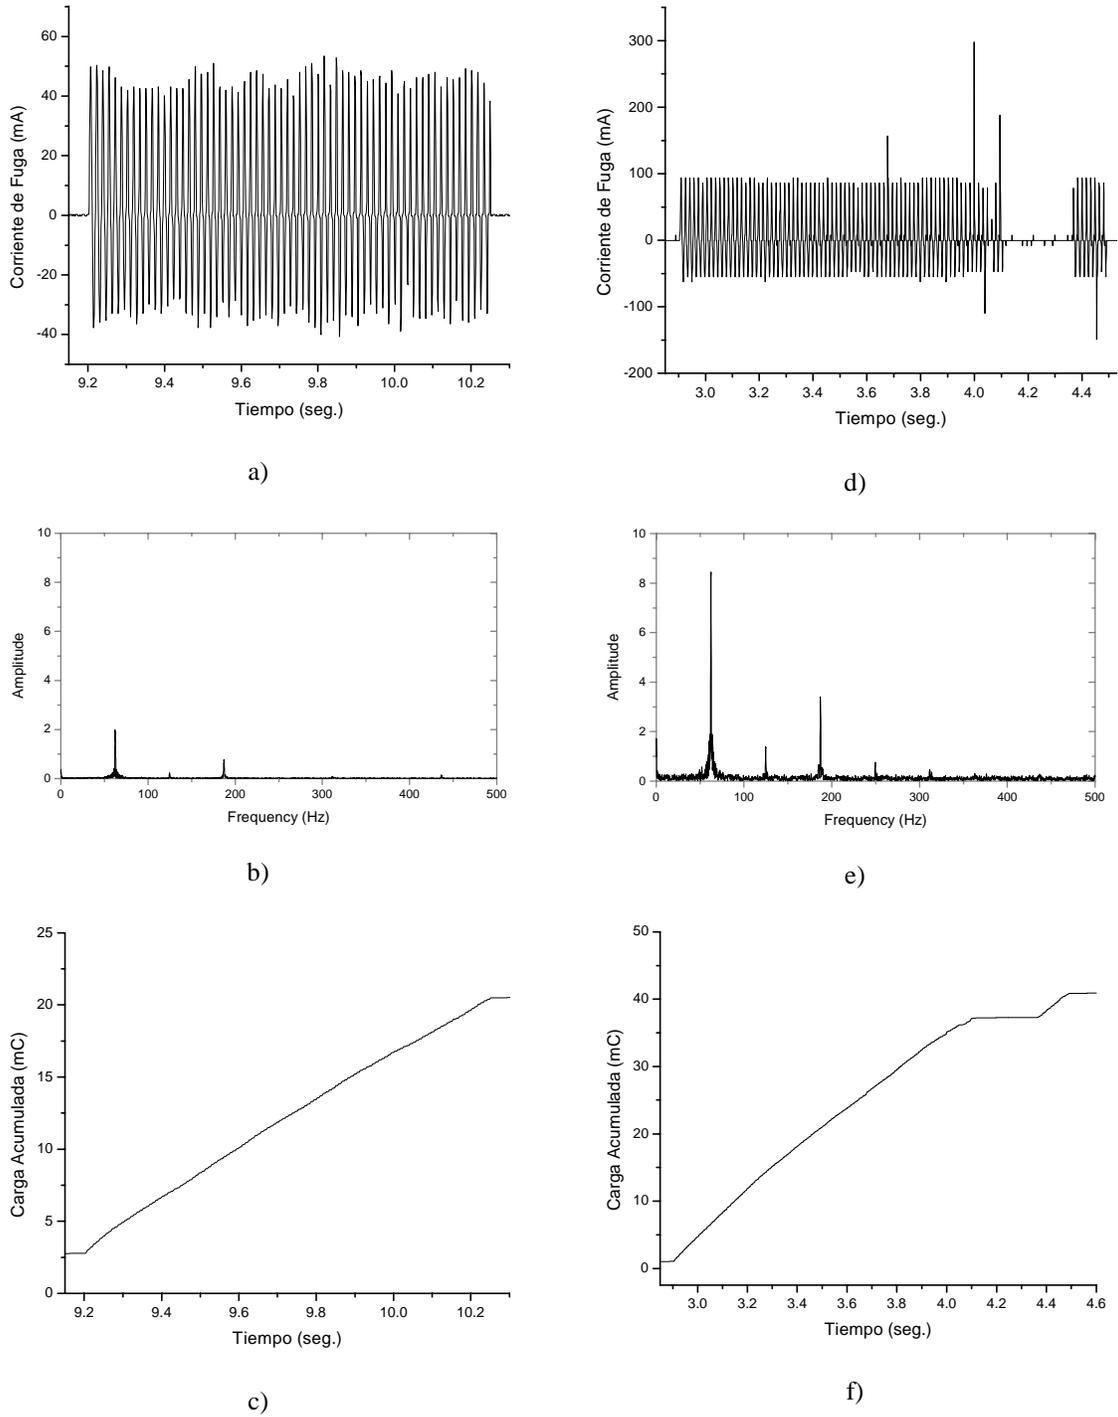
**Figura 3. 30.** Nivel de contaminación muy ligera ( $DESD = 0.02085 \text{ mg/cm}^2$ ). Tensión de flameo en la 1ª prueba = 28.7 kV, a) corriente de fuga; b) en el dominio de la frecuencia; c) carga acumulada. Tensión de flameo en la 2ª prueba = 25.2 kV, d) corriente de fuga, e) en el dominio de la frecuencia; f) carga acumulada.

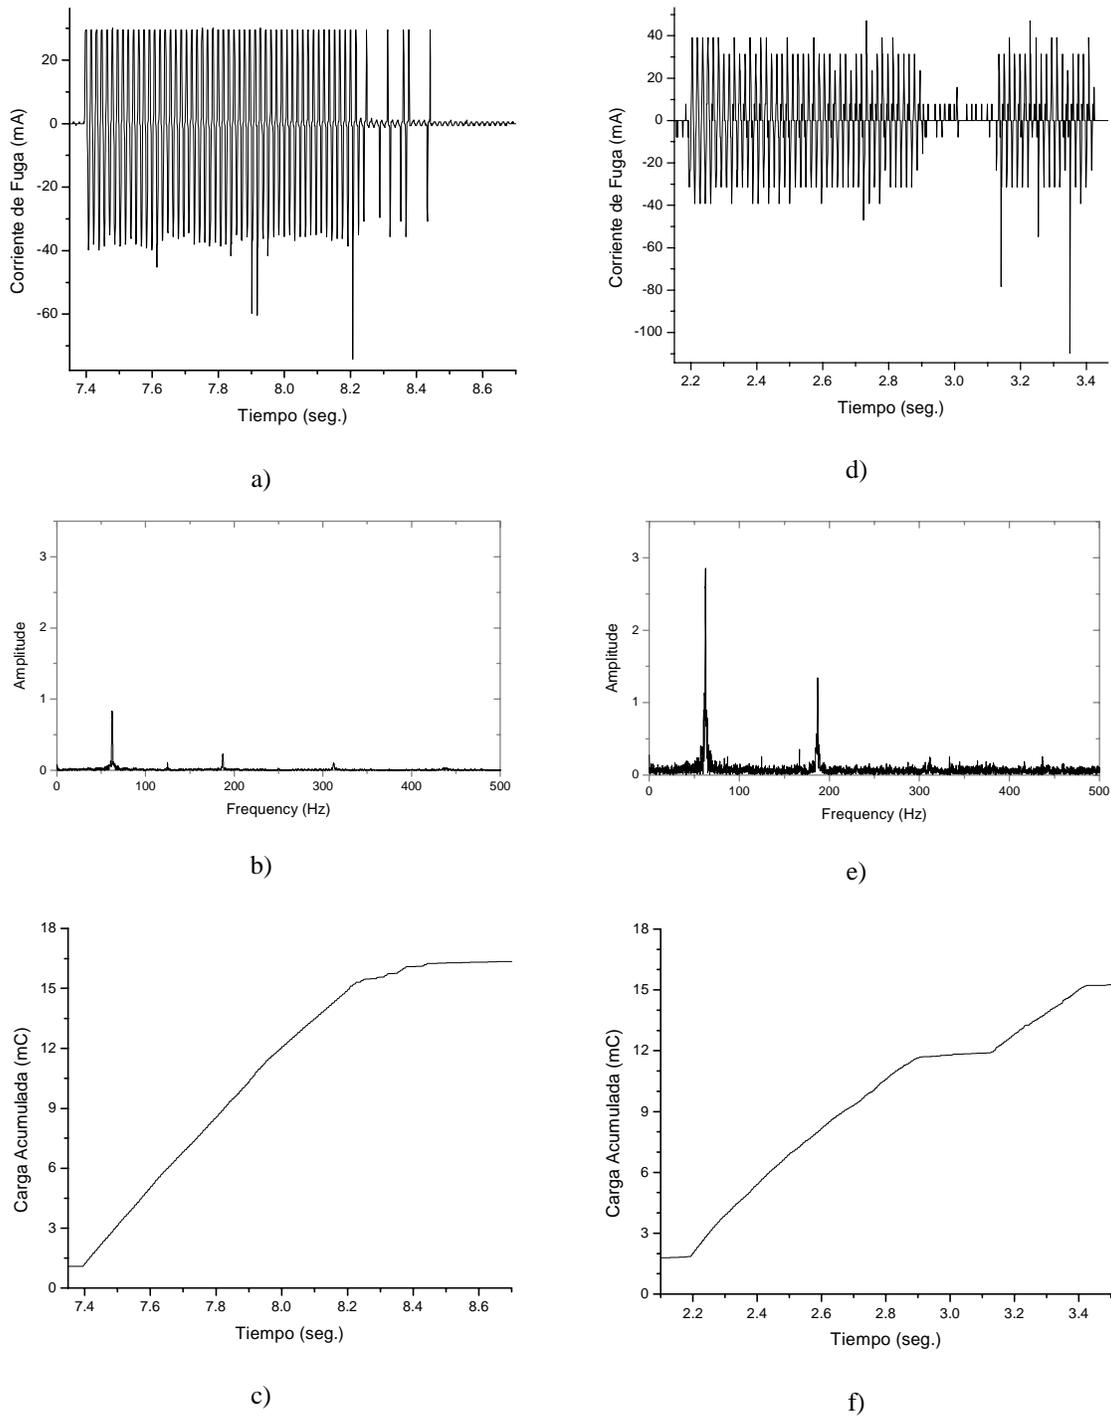
**Figura 3. 31.** Nivel de contaminación ligera ( $DES D = 0.075 \text{ mg/cm}^2$ ). Tensión de flameo en la 1ª prueba = 18.2 kV, a) corriente de fuga; b) en el dominio de la frecuencia; c) carga acumulada. Tensión de flameo en la 2ª prueba = 18 kV, d) corriente de fuga, e) en el dominio de la frecuencia; f) carga acumulada.

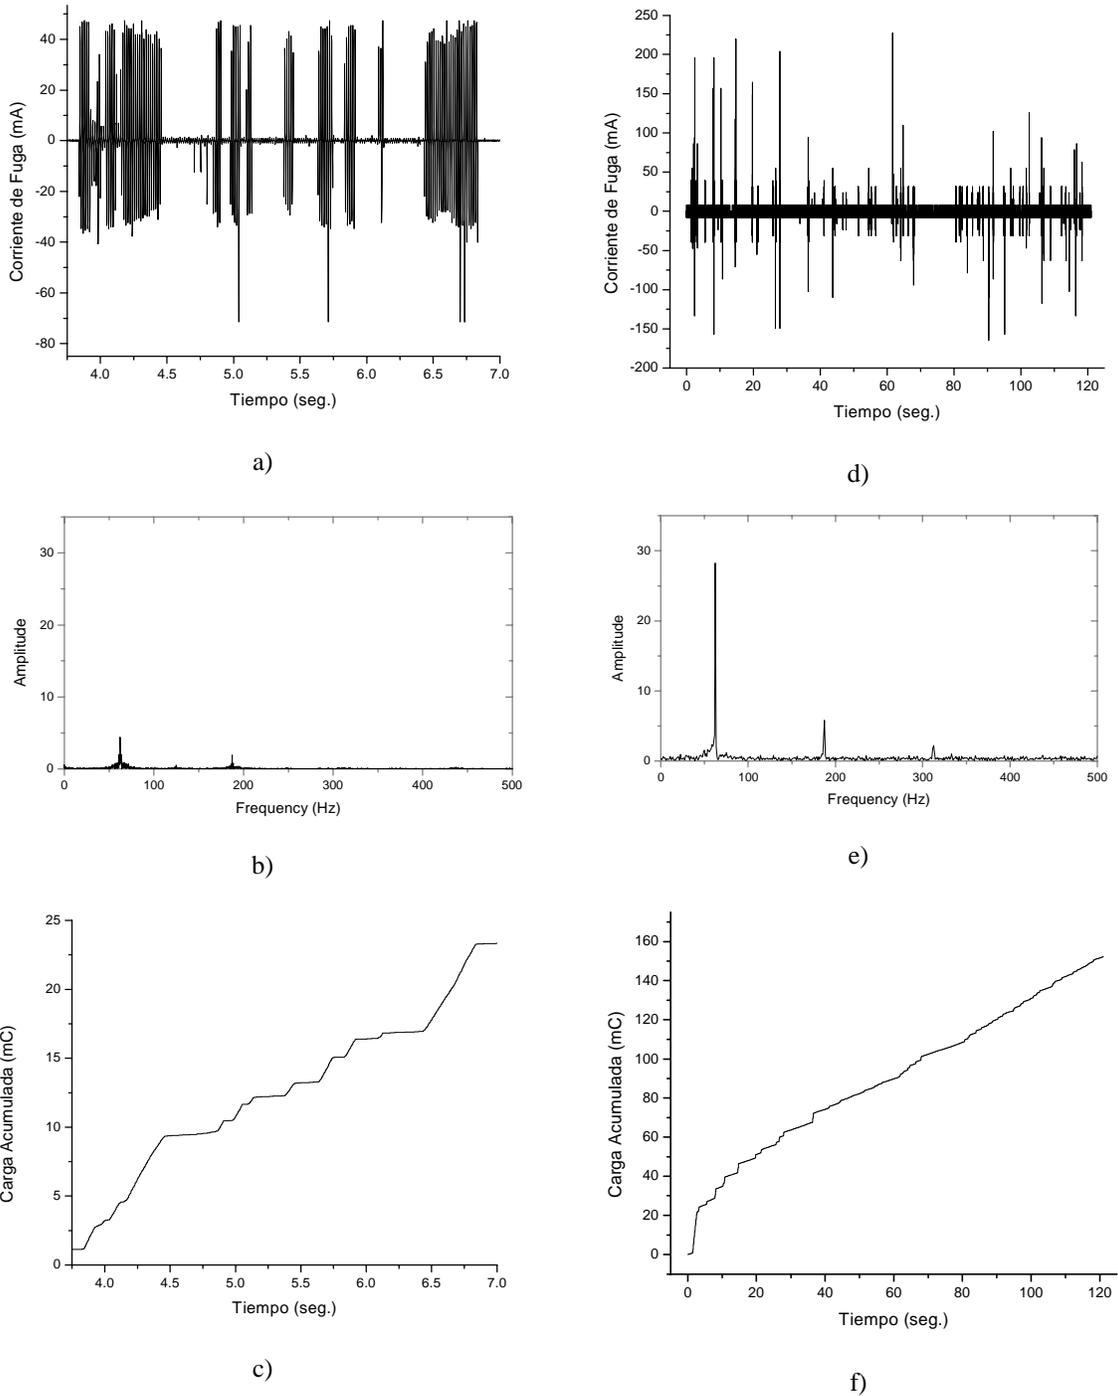
**Figura 3. 32.** Nivel de contaminación pesada (DESD = 0.25 mg/cm<sup>2</sup>). Tensión de flameo en la 1ª prueba = 15.7 kV, a) corriente de fuga; b) en el dominio de la frecuencia; c) carga acumulada. Tensión de flameo en la 2ª prueba = 14.7 kV, d) corriente de fuga, e) en el dominio de la frecuencia; f) carga acumulada.

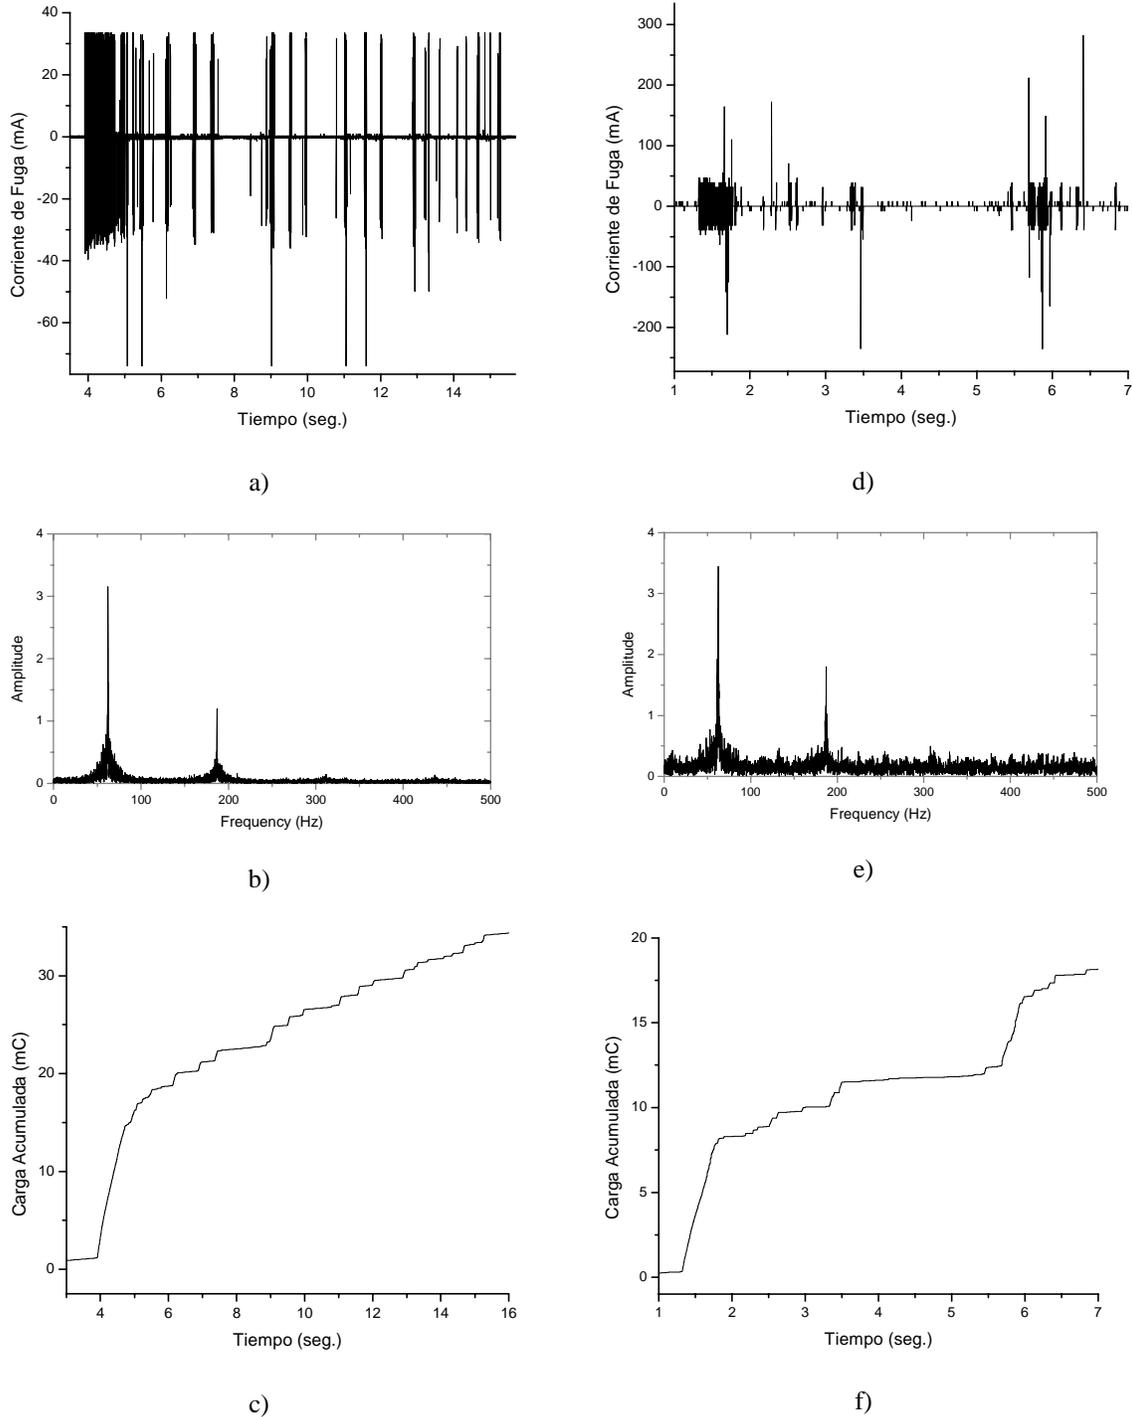
**Figura 3.33.** Nivel de contaminación muy pesada ( $DESD = 0.425 \text{ mg/cm}^2$ ). Tensión de flameo en la 1ª prueba = 13.3 kV, a) corriente de fuga; b) en el dominio de la frecuencia; c) carga acumulada. Tensión de flameo en la 2ª prueba = 17 kV, d) corriente de fuga, e) en el dominio de la frecuencia; f) carga acumulada.

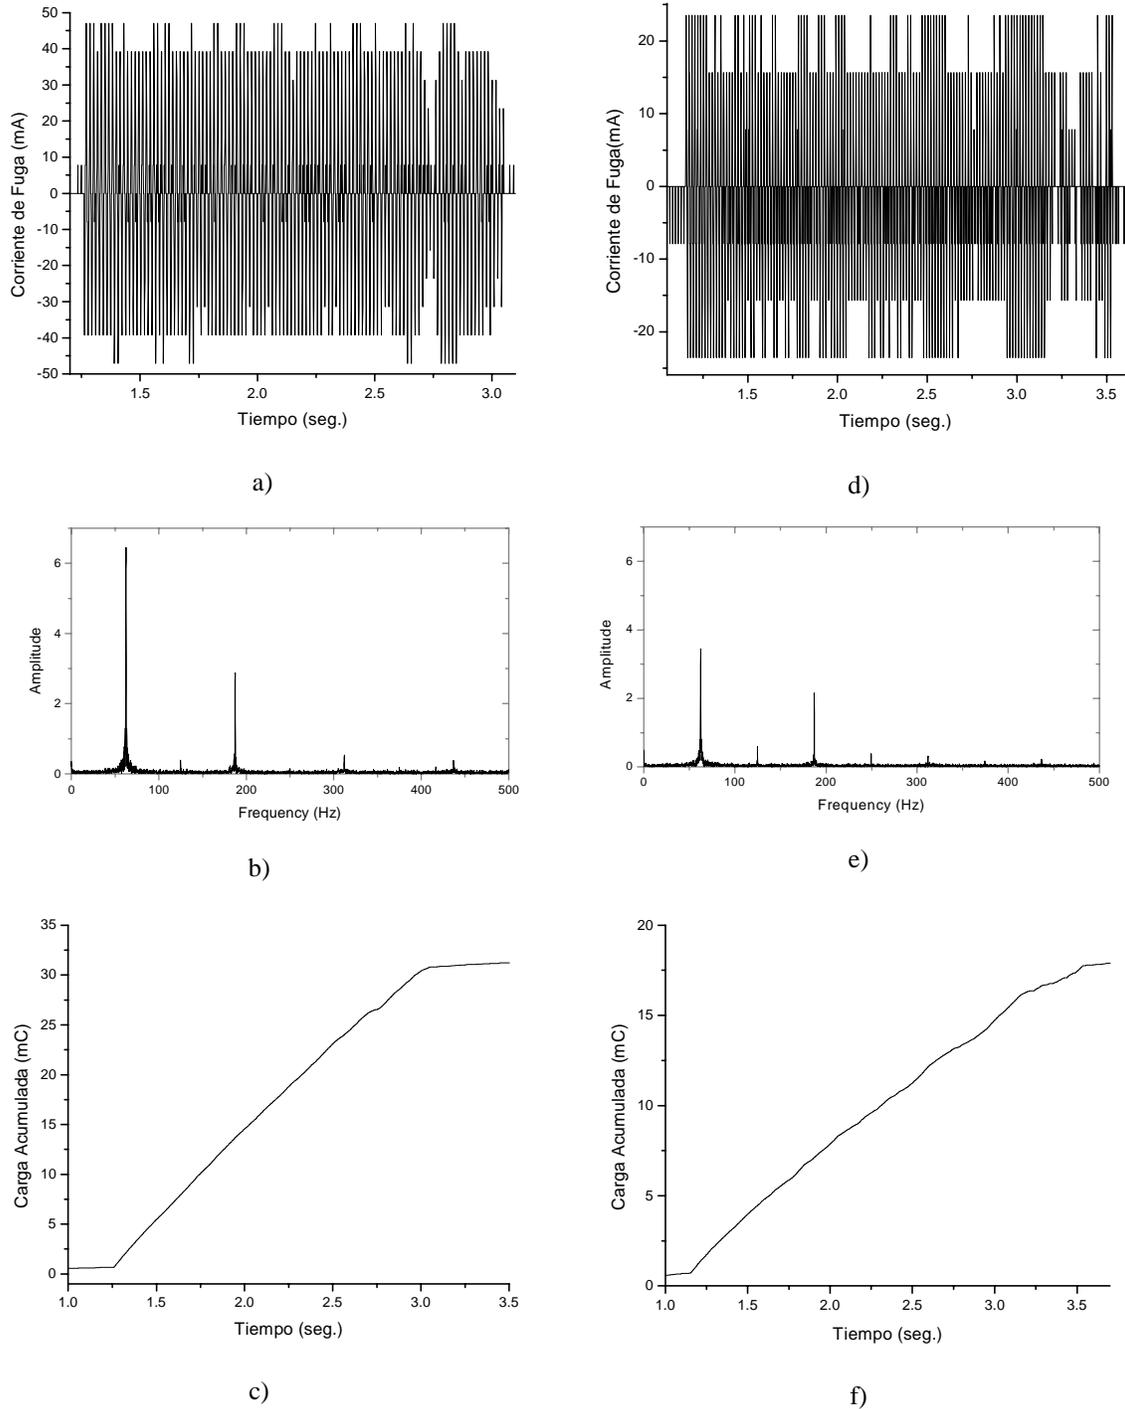
**Figura 3. 34.** Nivel de contaminación muy ligera (DESD = 0.02085 mg/cm<sup>2</sup>). Tensión de flameo en la 1<sup>a</sup> prueba = 25.4 kV, a)corriente de fuga; b)en el dominio de la frecuencia; c)carga acumulada. Tensión de flameo en la 2<sup>a</sup> prueba = 23 kV, d)corriente de fuga, e)en el dominio de la frecuencia; f)carga acumulada.

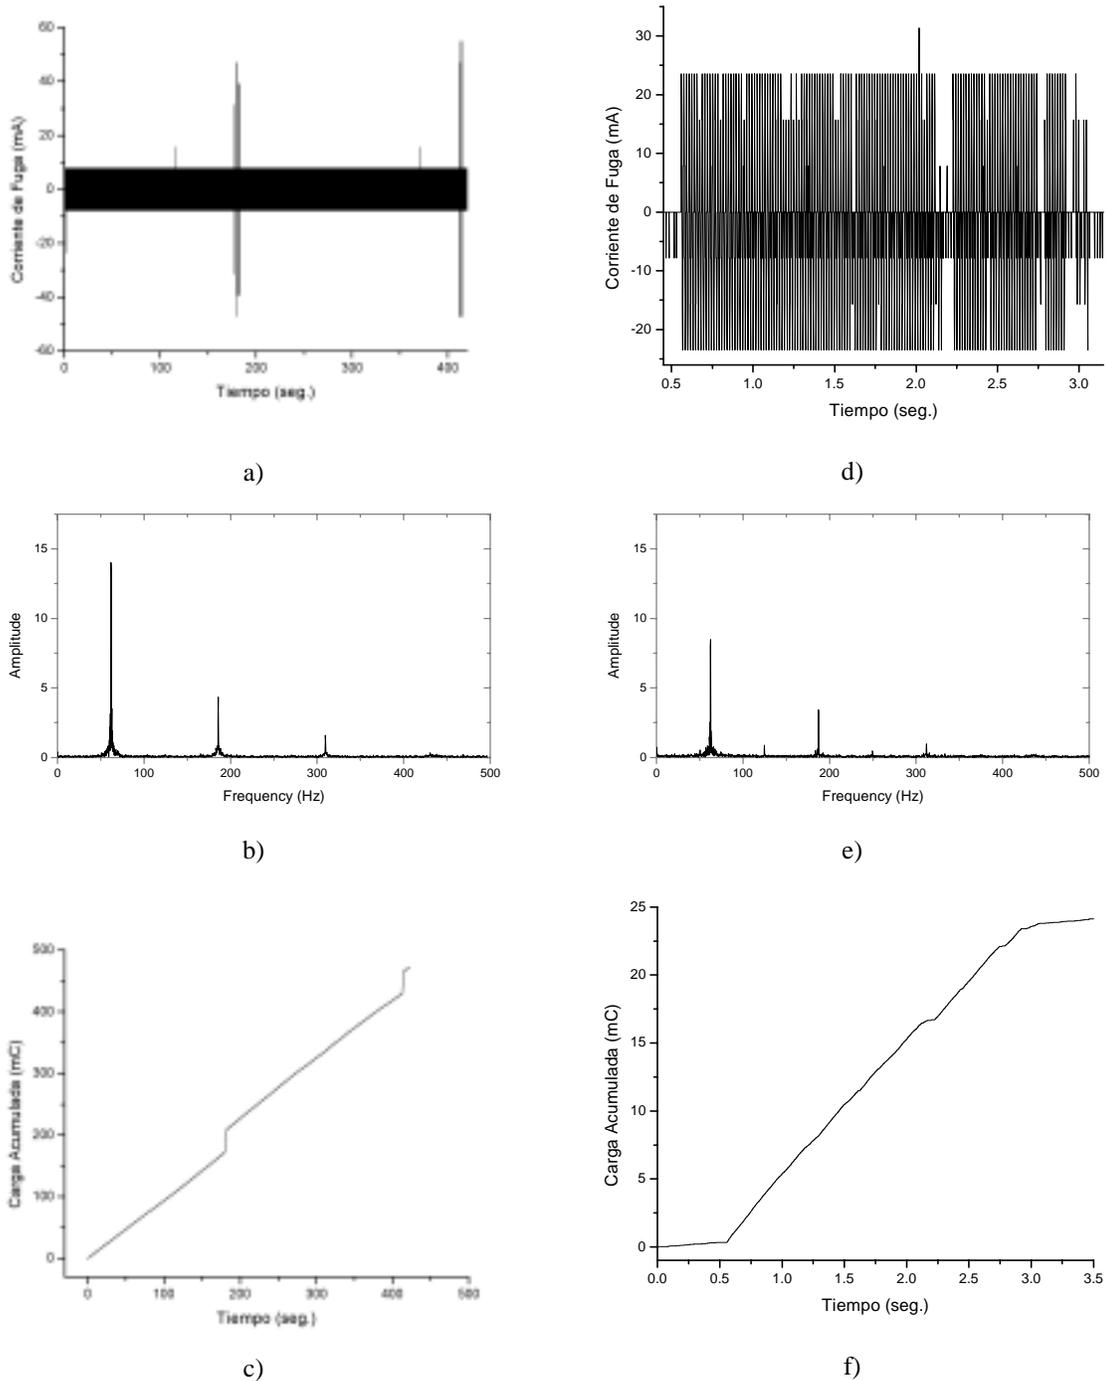
**Figura 3. 35.** Nivel de contaminación ligera ( $DESD = 0.075 \text{ mg/cm}^2$ ). Tensión de flameo en la 1ª prueba = 16 kV, a)corriente de fuga; b)en el dominio de la frecuencia; c)carga acumulada. Tensión de flameo en la 2ª prueba = 10.6 kV, d)corriente de fuga, e)en el dominio de la frecuencia; f)carga acumulada.

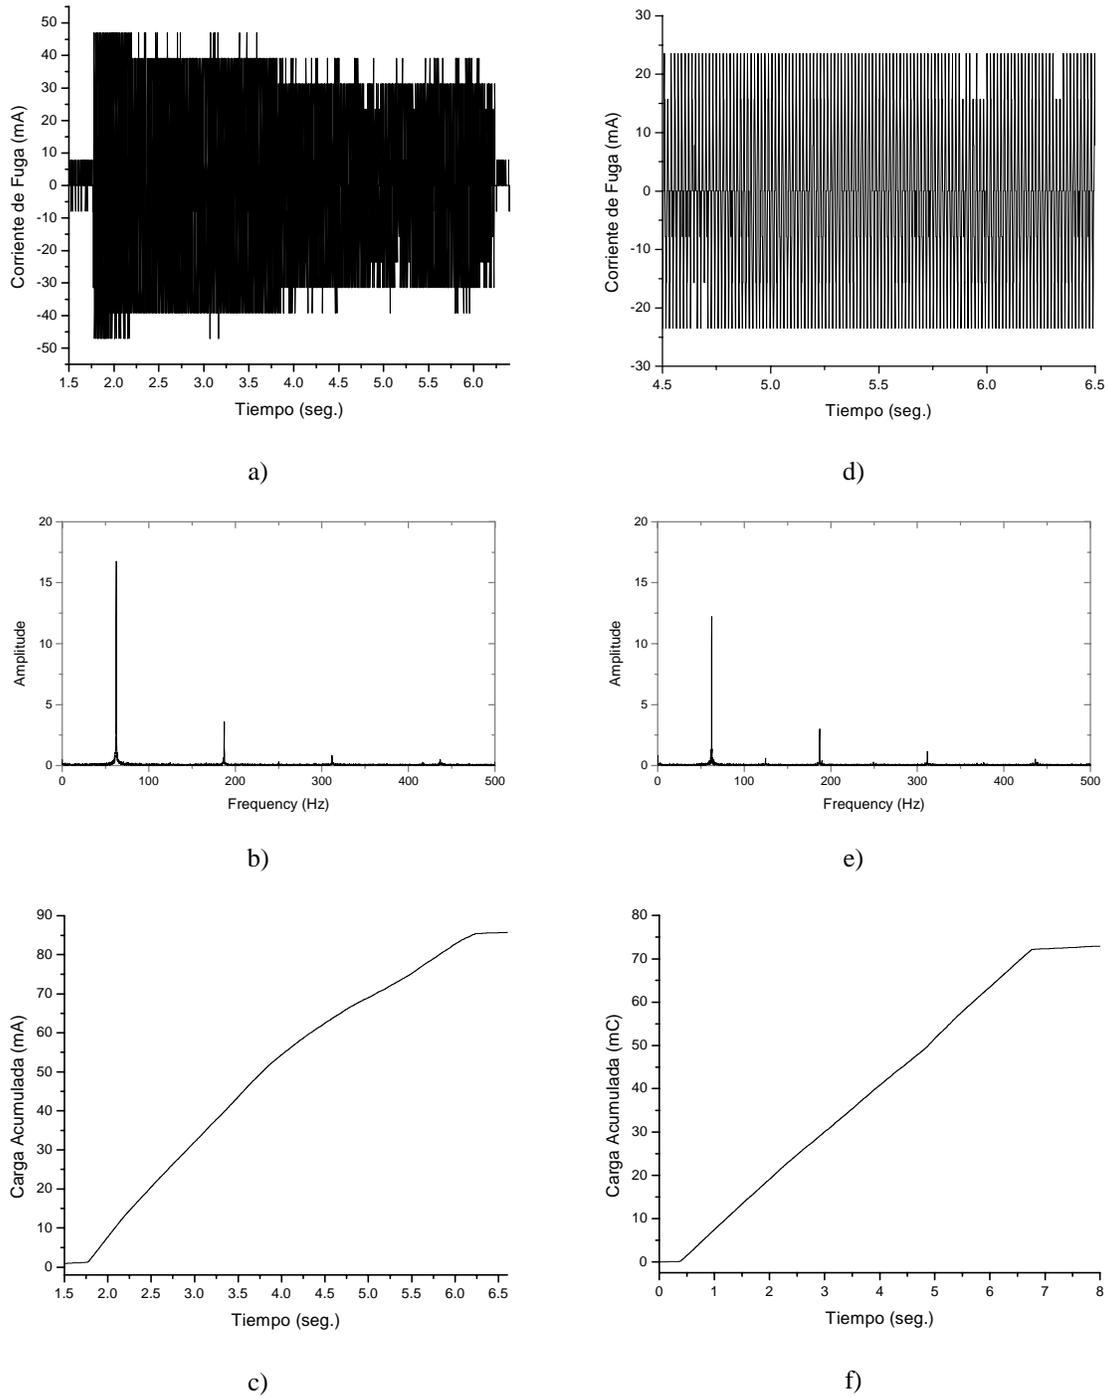
**Figura 3. 36.** Nivel de contaminación pesada (DESD = 0.25 mg/cm<sup>2</sup>). Tensión de flameo en la 1ª prueba = 12.6 kV, a) corriente de fuga; b) en el dominio de la frecuencia; c) carga acumulada. Tensión de flameo en la 2ª prueba = 10 kV, d) corriente de fuga, e) en el dominio de la frecuencia; f) carga acumulada.
