**INSTITUTO POLITÉCNICO NACIONAL**

**Impacto de la lluvia ácida sobre el envejecimiento  
de aisladores EPDM**

**T E S I S**

**MAESTRO EN CIENCIAS  
CON ESPECIALIDAD EN INGENIERÍA ELÉCTRICA**

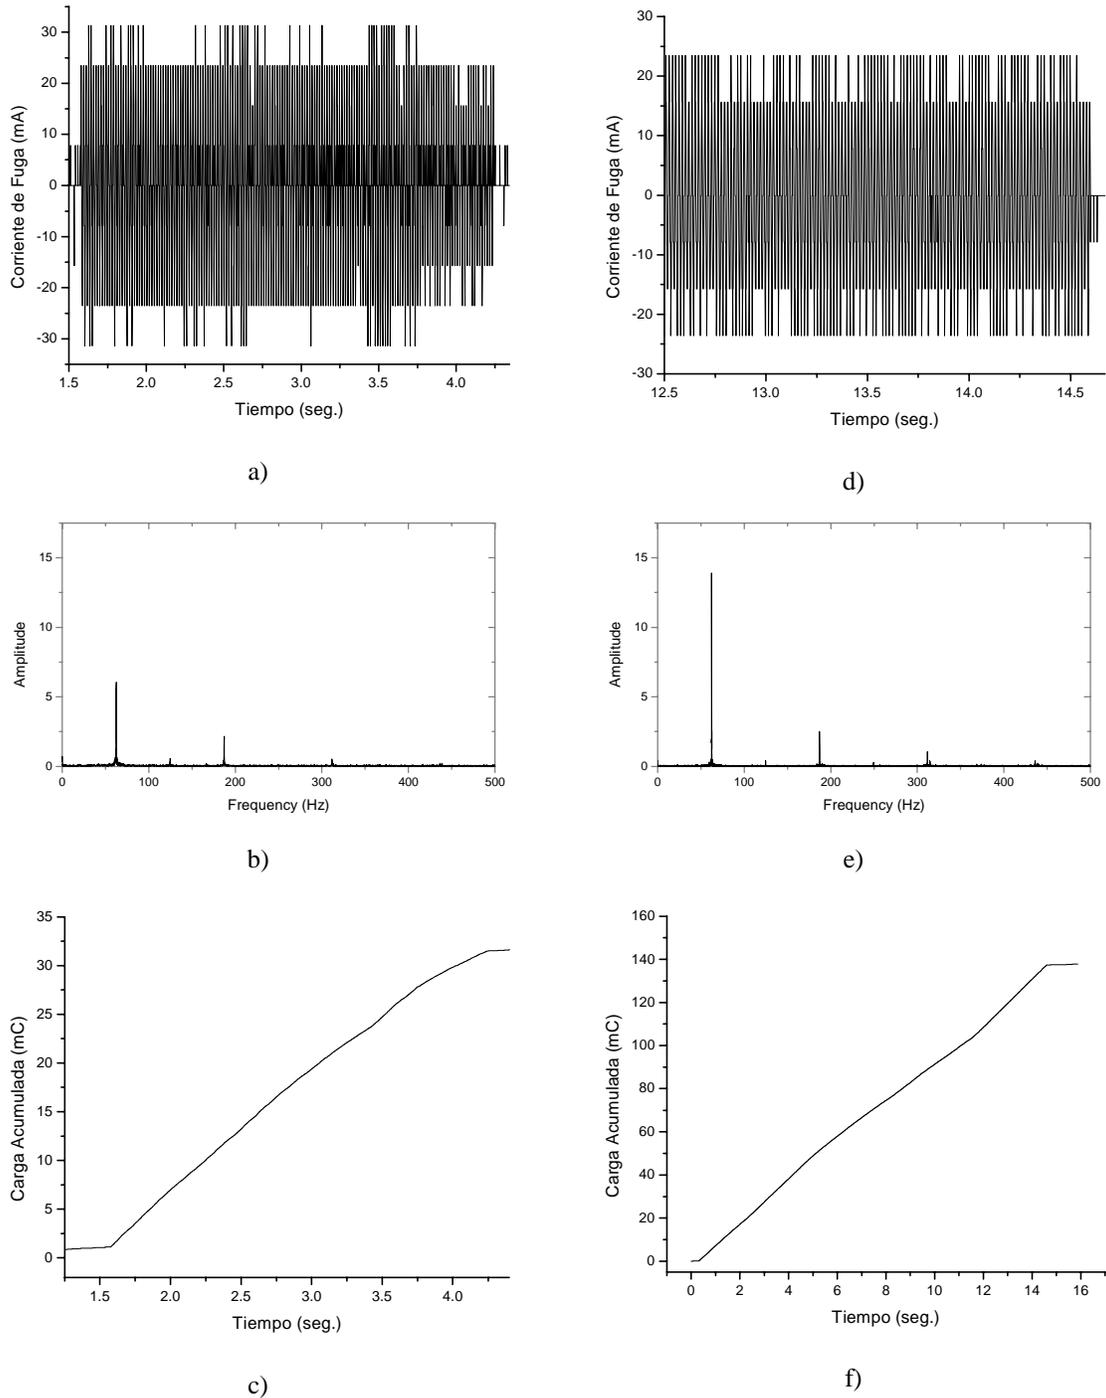
**Figura 3. 37.** Nivel de contaminación muy pesada (DESD = 0.425 mg/cm<sup>2</sup>). Tensión de flameo en la 1<sup>a</sup> prueba = 8.6 kV, a) corriente de fuga; b) en el dominio de la frecuencia; c) carga acumulada. Tensión de flameo en la 2<sup>a</sup> prueba = 6.3 kV, d) corriente de fuga, e) en el dominio de la frecuencia; f) carga acumulada.

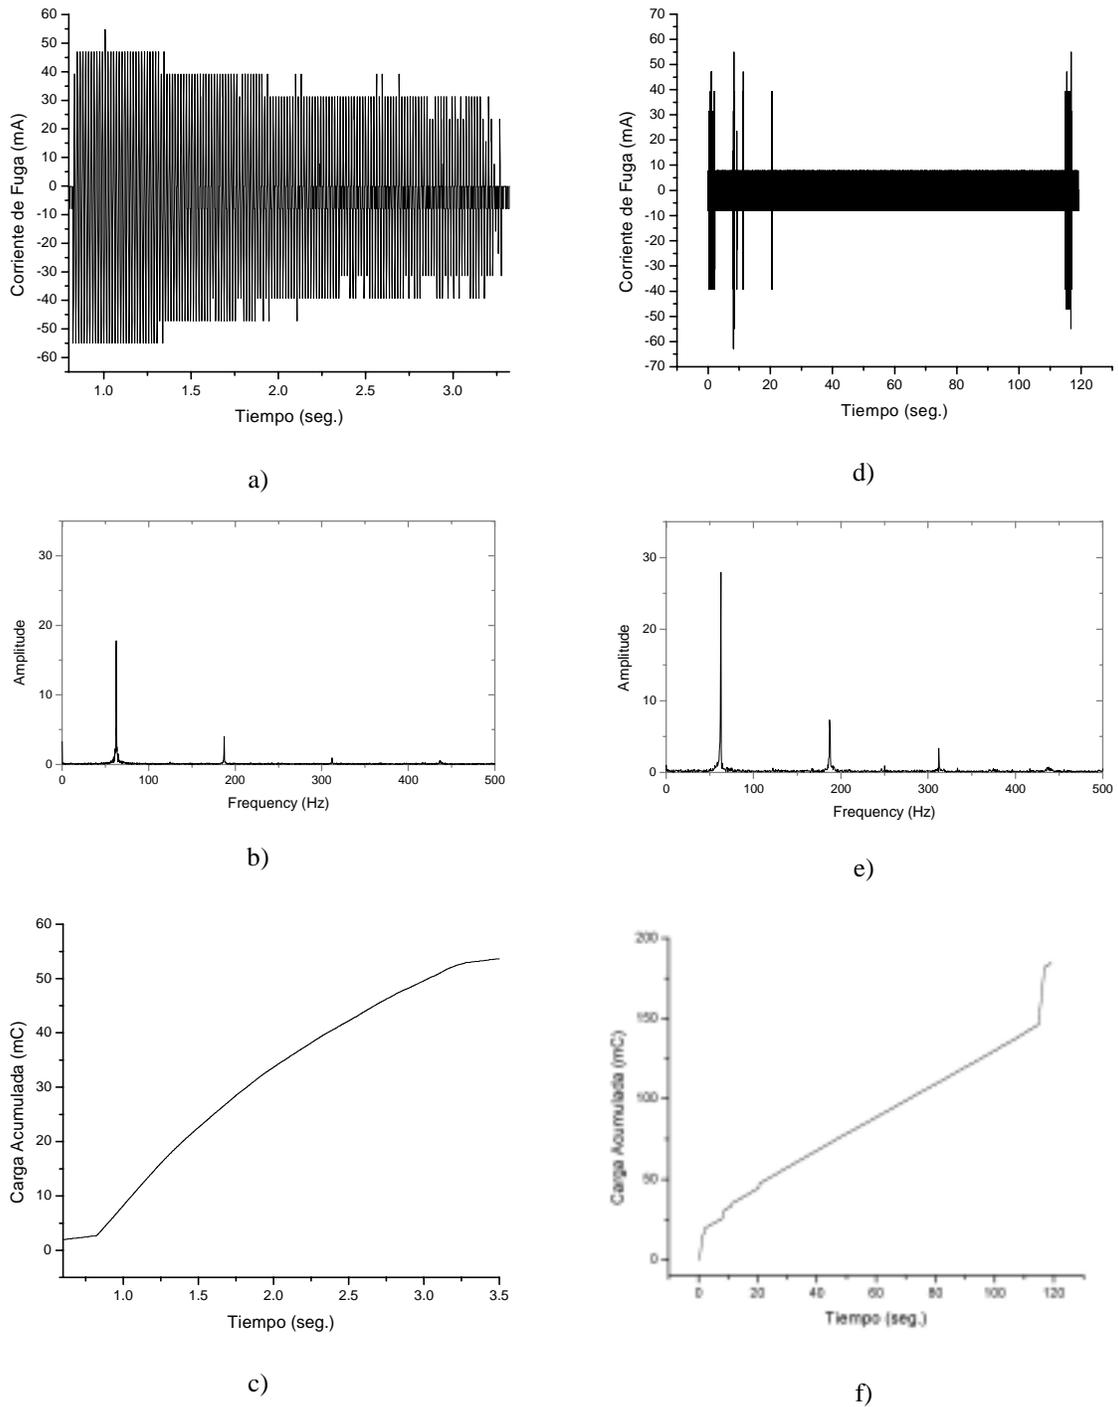
**Figura 3. 38.** Nivel de contaminación muy ligera ( $DESD = 0.02085 \text{ mg/cm}^2$ ). Tensión de flameo en la 1ª prueba = 23 kV, a) corriente de fuga; b) en el dominio de la frecuencia; c) carga acumulada. Tensión de flameo en la 2ª prueba = 21.7 kV, d) corriente de fuga, e) en el dominio de la frecuencia; f) carga acumulada.

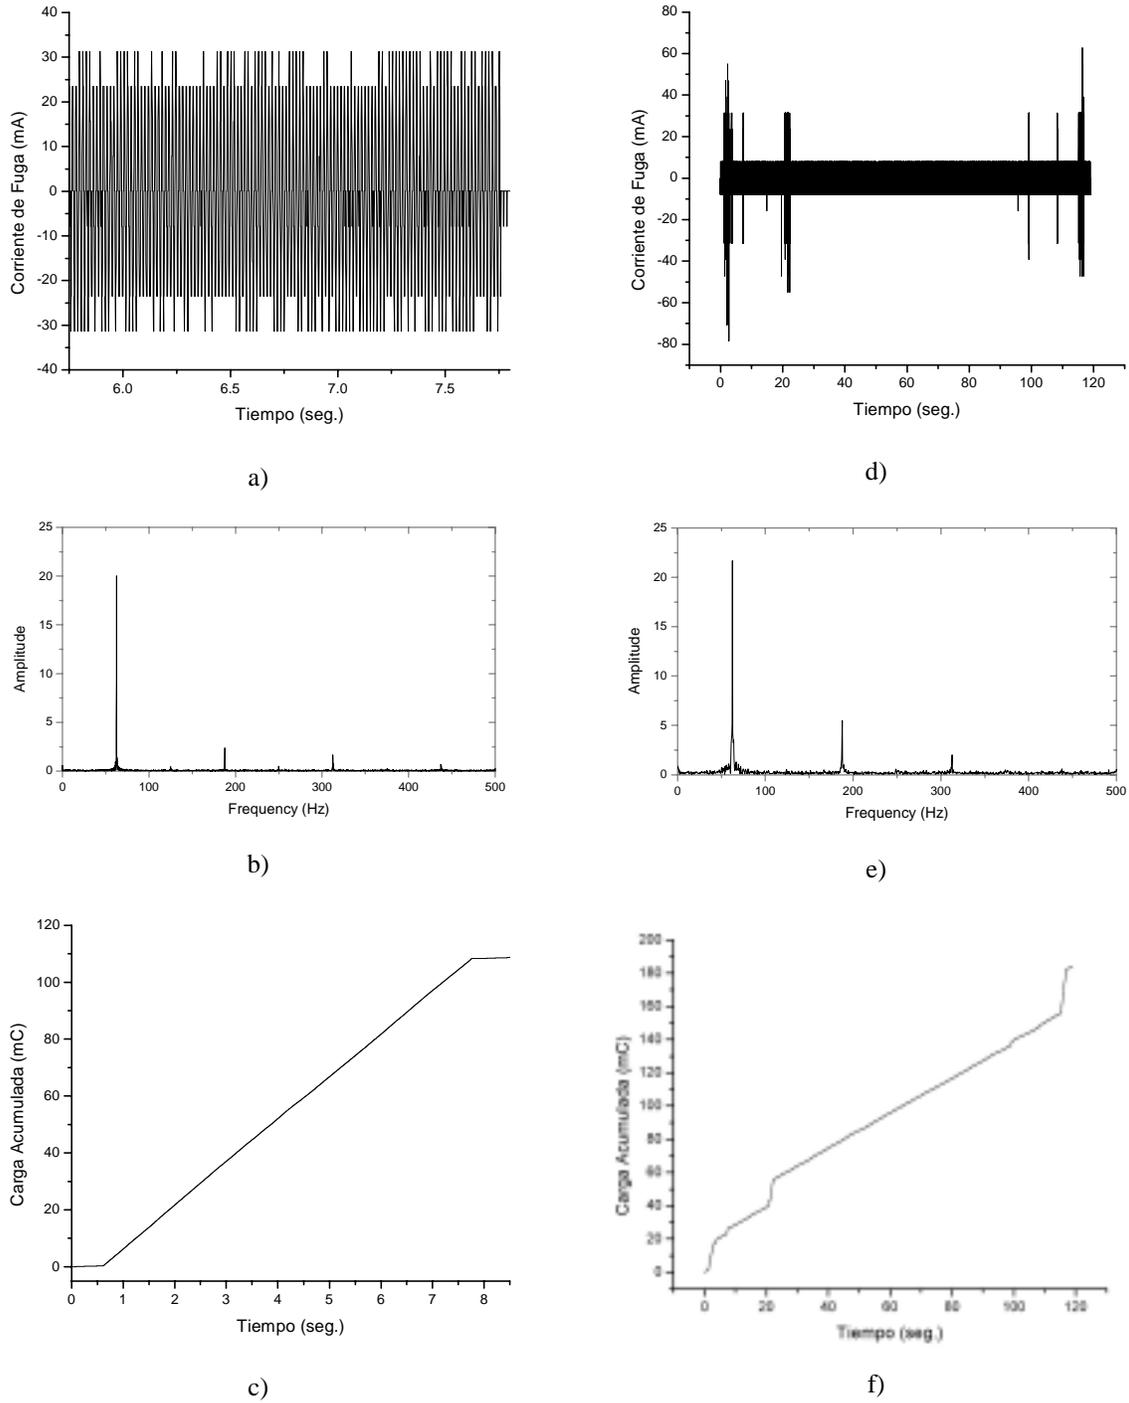
**Figura 3. 39.** Nivel de contaminación ligera ( $DESD = 0.075 \text{ mg/cm}^2$ ). Tensión de flameo en la 1ª prueba = 13.5 kV, a) corriente de fuga; b) en el dominio de la frecuencia; c) carga acumulada. Tensión de flameo en la 2ª prueba = 9.6 kV, d) corriente de fuga, e) en el dominio de la frecuencia; f) carga acumulada.

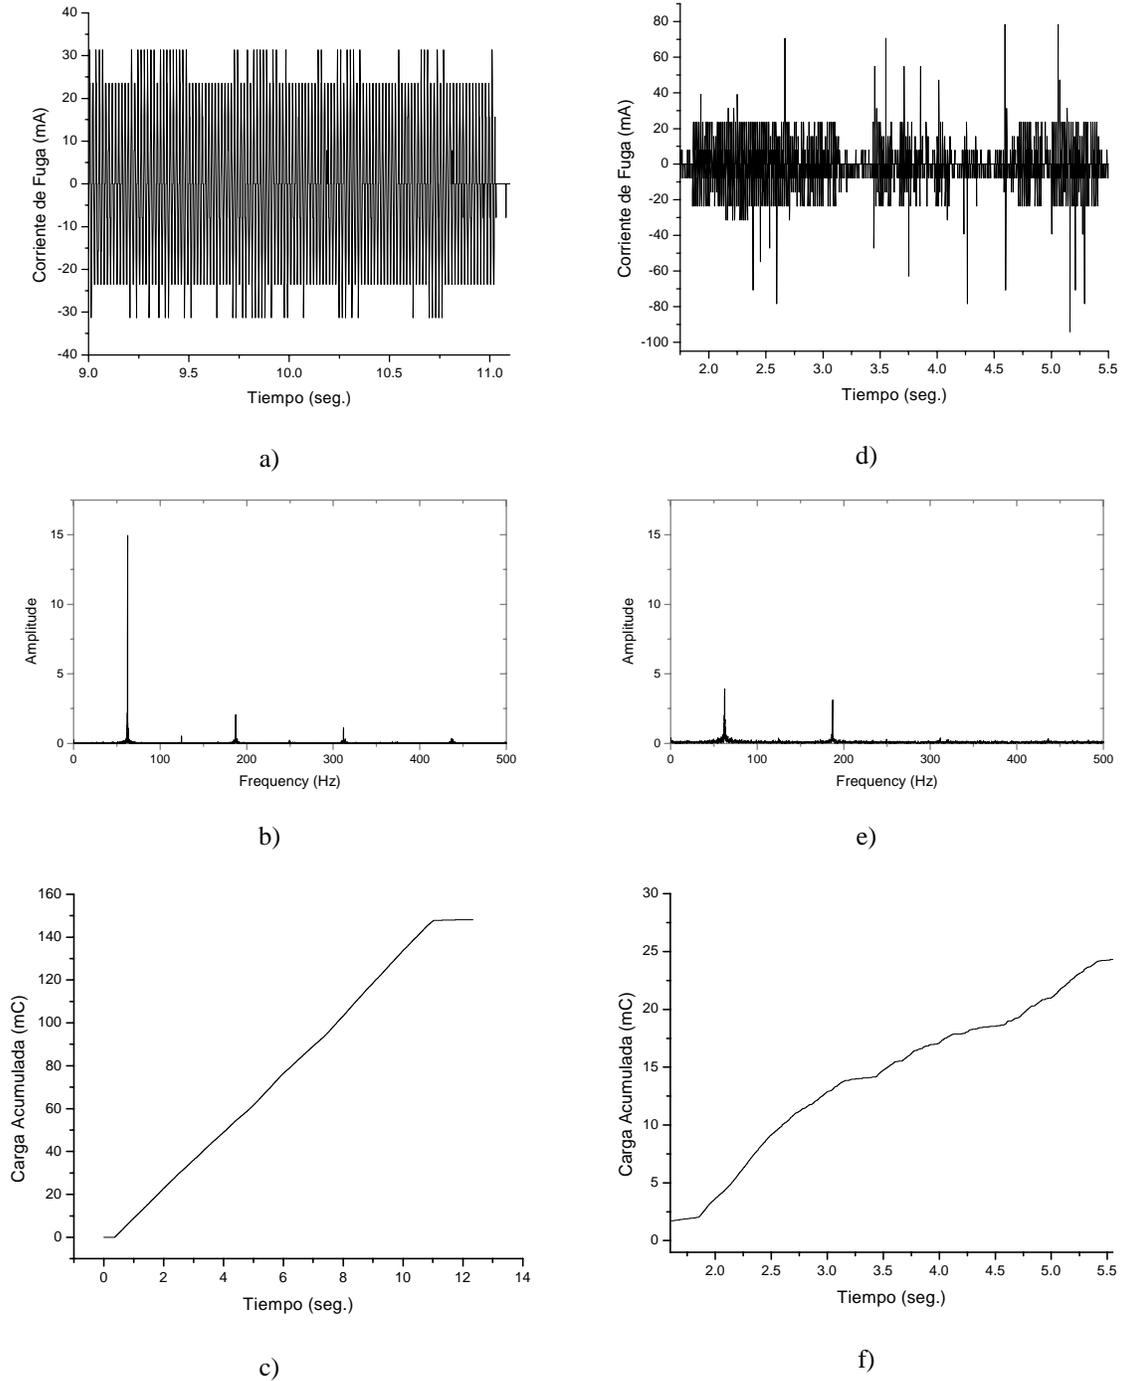
**Figura 3. 40.** Nivel de contaminación pesada (DESD = 0.25 mg/cm<sup>2</sup>). Tensión de flameo en la 1ª prueba = 11.3 kV, a) corriente de fuga; b) en el dominio de la frecuencia; c) carga acumulada. Tensión de flameo en la 2ª prueba = 8.3 kV, d) corriente de fuga, e) en el dominio de la frecuencia; f) carga acumulada.

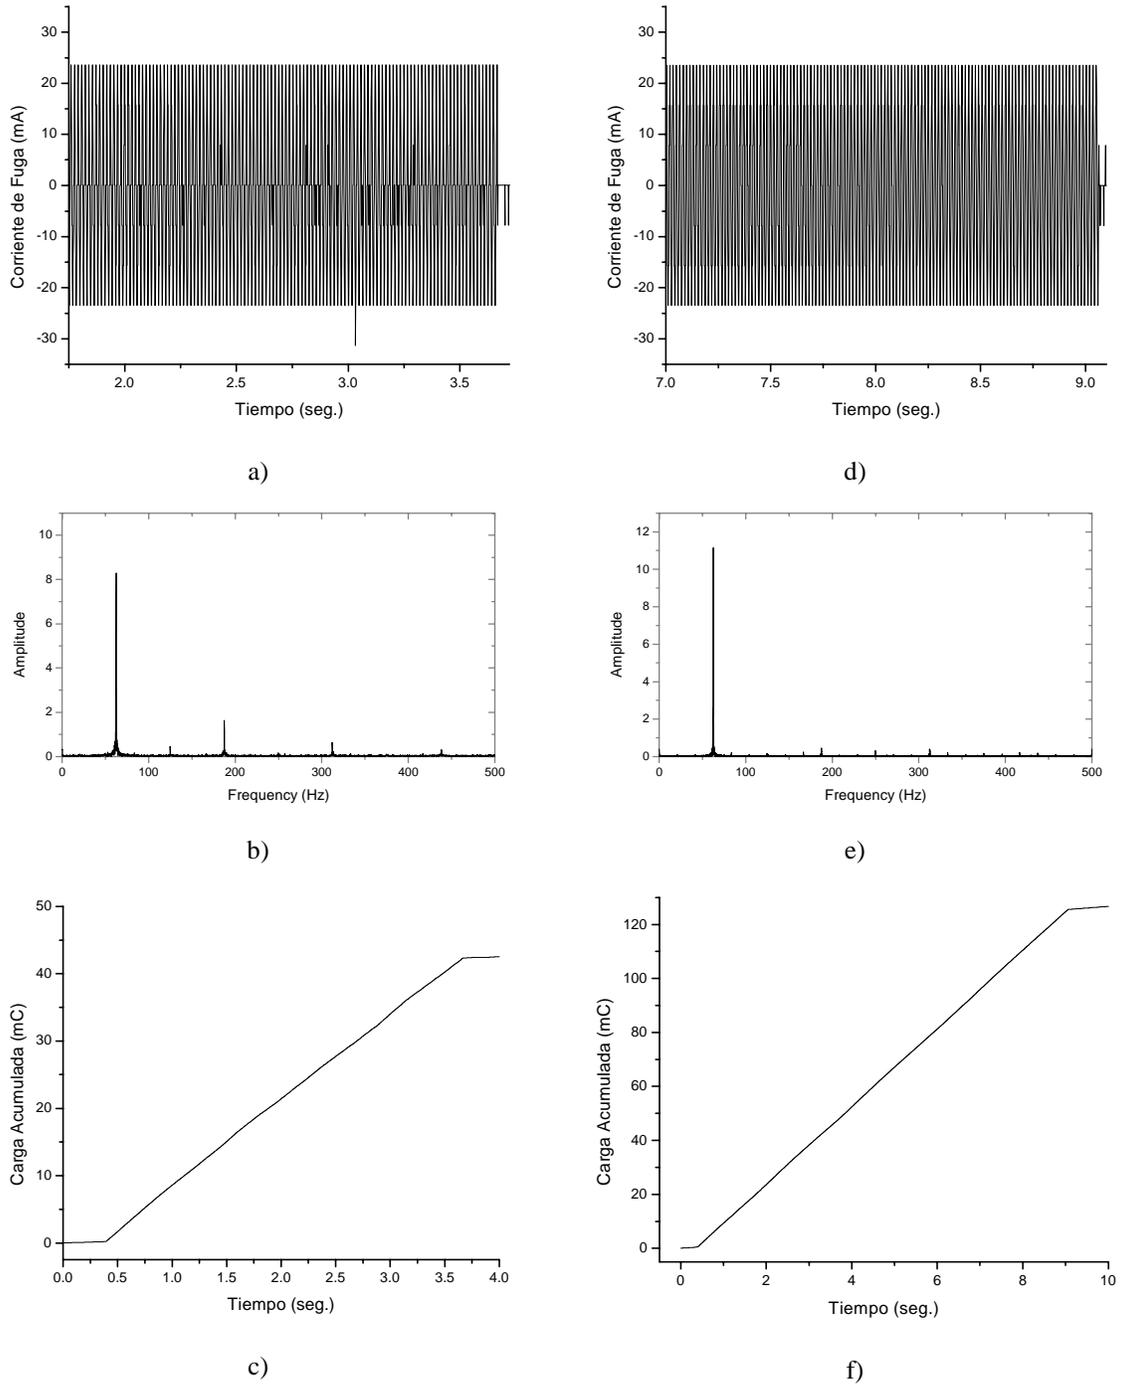
**Figura 3. 41.** Nivel de contaminación muy pesada ( $DESD = 0.425 \text{ mg/cm}^2$ ). Tensión de flameo en la 1ª prueba = 7.8 kV, a) corriente de fuga; b) en el dominio de la frecuencia; c) carga acumulada. Tensión de flameo en la 2ª prueba = 7 kV, d) corriente de fuga, e) en el dominio de la frecuencia; f) carga acumulada.

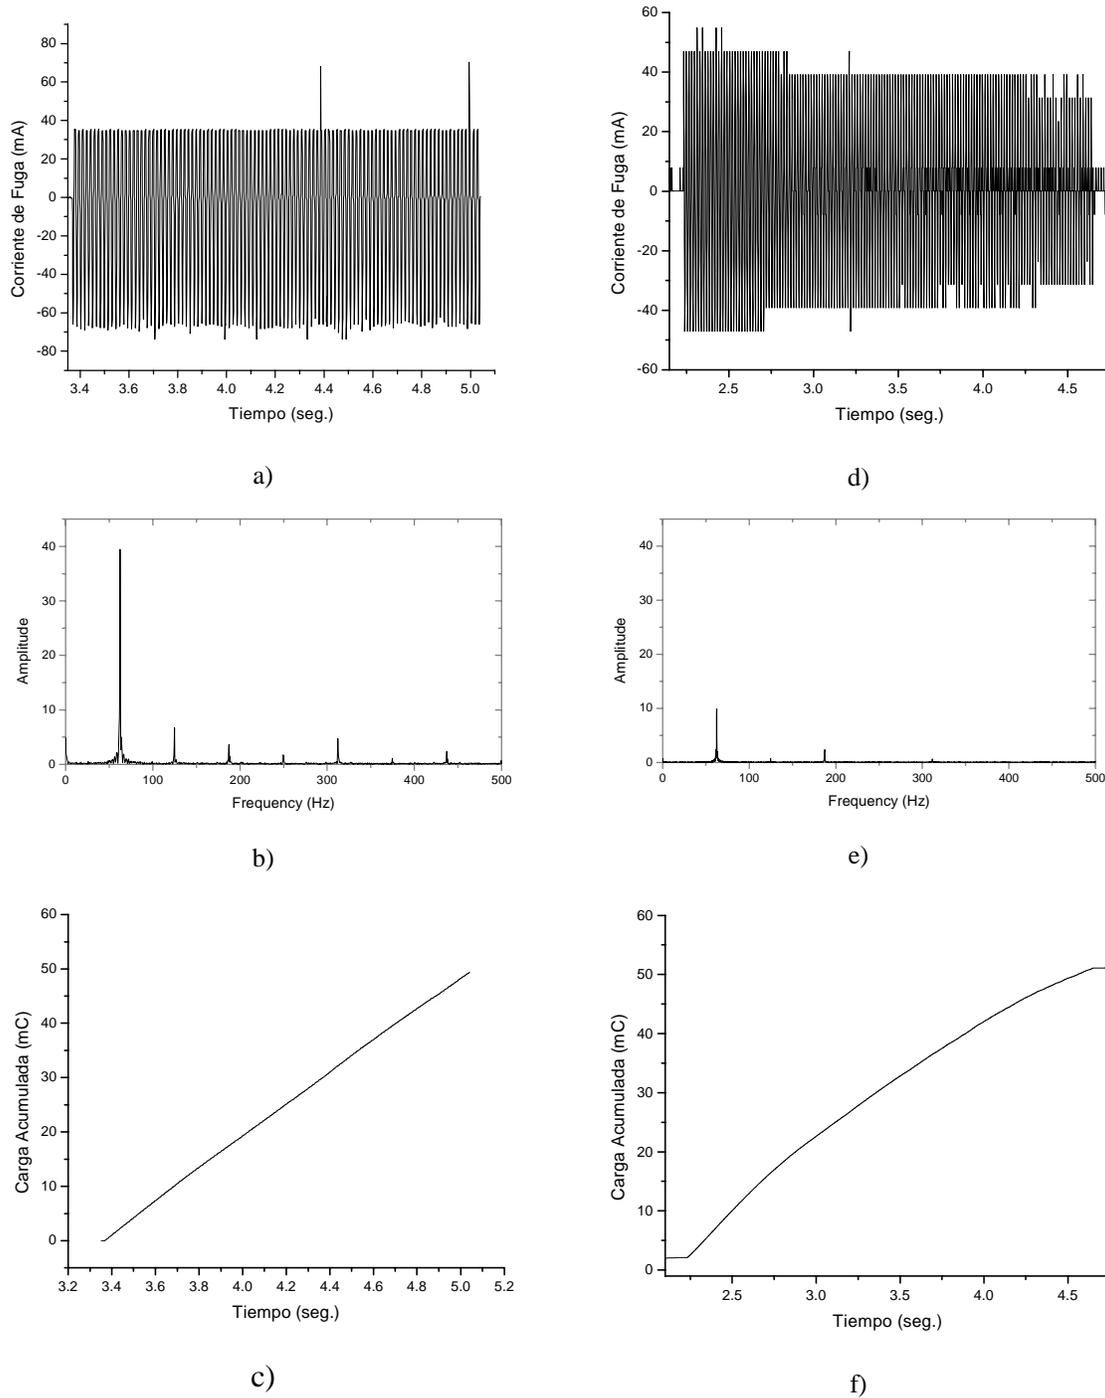
**Figura 3. 42.** Nivel de contaminación muy ligera ( $DESD = 0.02085 \text{ mg/cm}^2$ ). Tensión de flameo en la 1ª prueba = 23 kV, a) corriente de fuga; b) en el dominio de la frecuencia; c) carga acumulada. Tensión de flameo en la 2ª prueba = 20.7 kV, d) corriente de fuga, e) en el dominio de la frecuencia; f) carga acumulada.

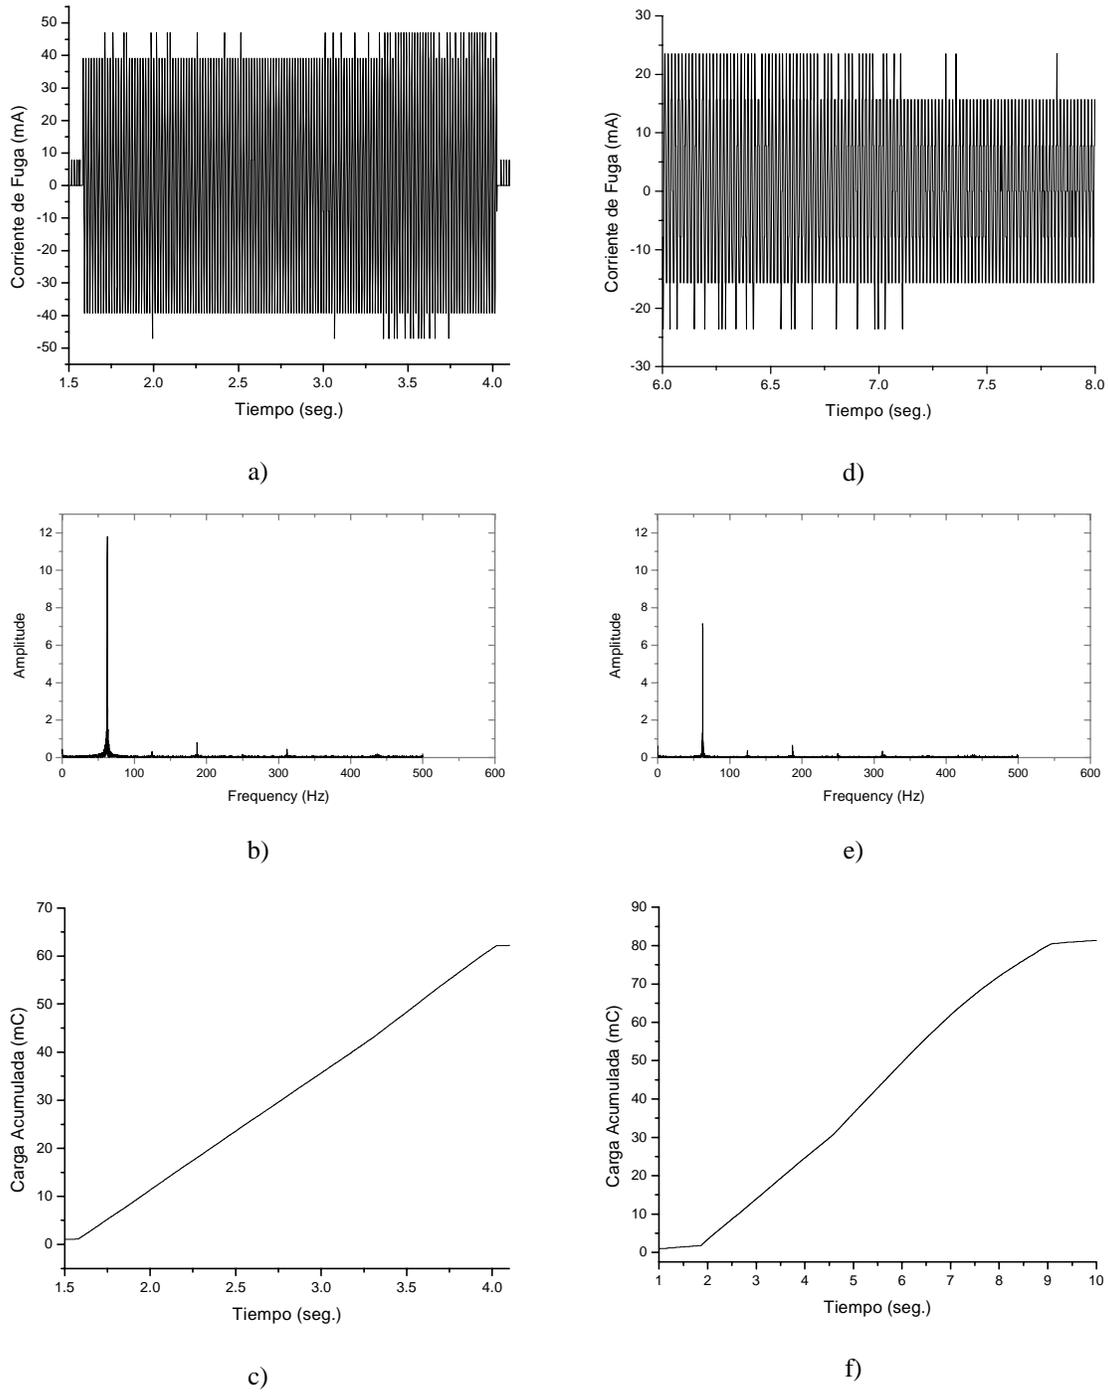
**Figura 3. 43.** Nivel de contaminación ligera ( $DES D = 0.075 \text{ mg/cm}^2$ ). Tensión de flameo en la 1ª prueba = 12.4 kV, a) corriente de fuga; b) en el dominio de la frecuencia; c) carga acumulada. Tensión de flameo en la 2ª prueba = 7 kV, d) corriente de fuga, e) en el dominio de la frecuencia; f) carga acumulada.

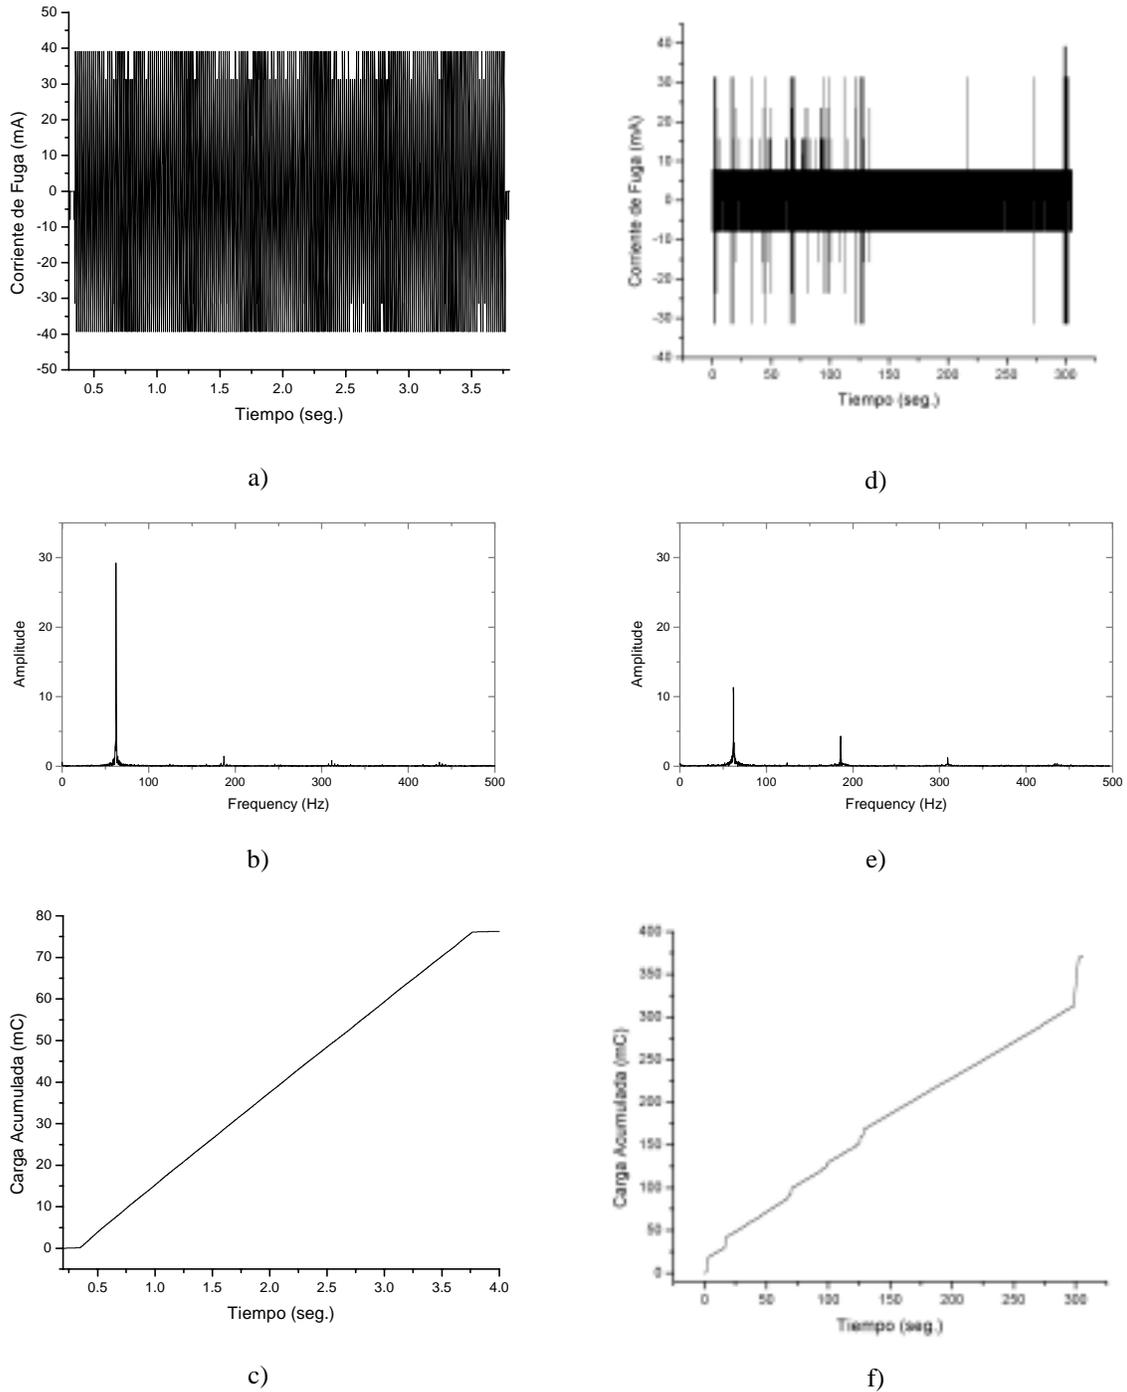
**Figura 3. 44.** Nivel de contaminación pesada (DESD = 0.25 mg/cm<sup>2</sup>). Tensión de flameo en la 1ª prueba = 10.2 kV, a) corriente de fuga; b) en el dominio de la frecuencia; c) carga acumulada. Tensión de flameo en la 2ª prueba = 7.4 kV, d) corriente de fuga, e) en el dominio de la frecuencia; f) carga acumulada.

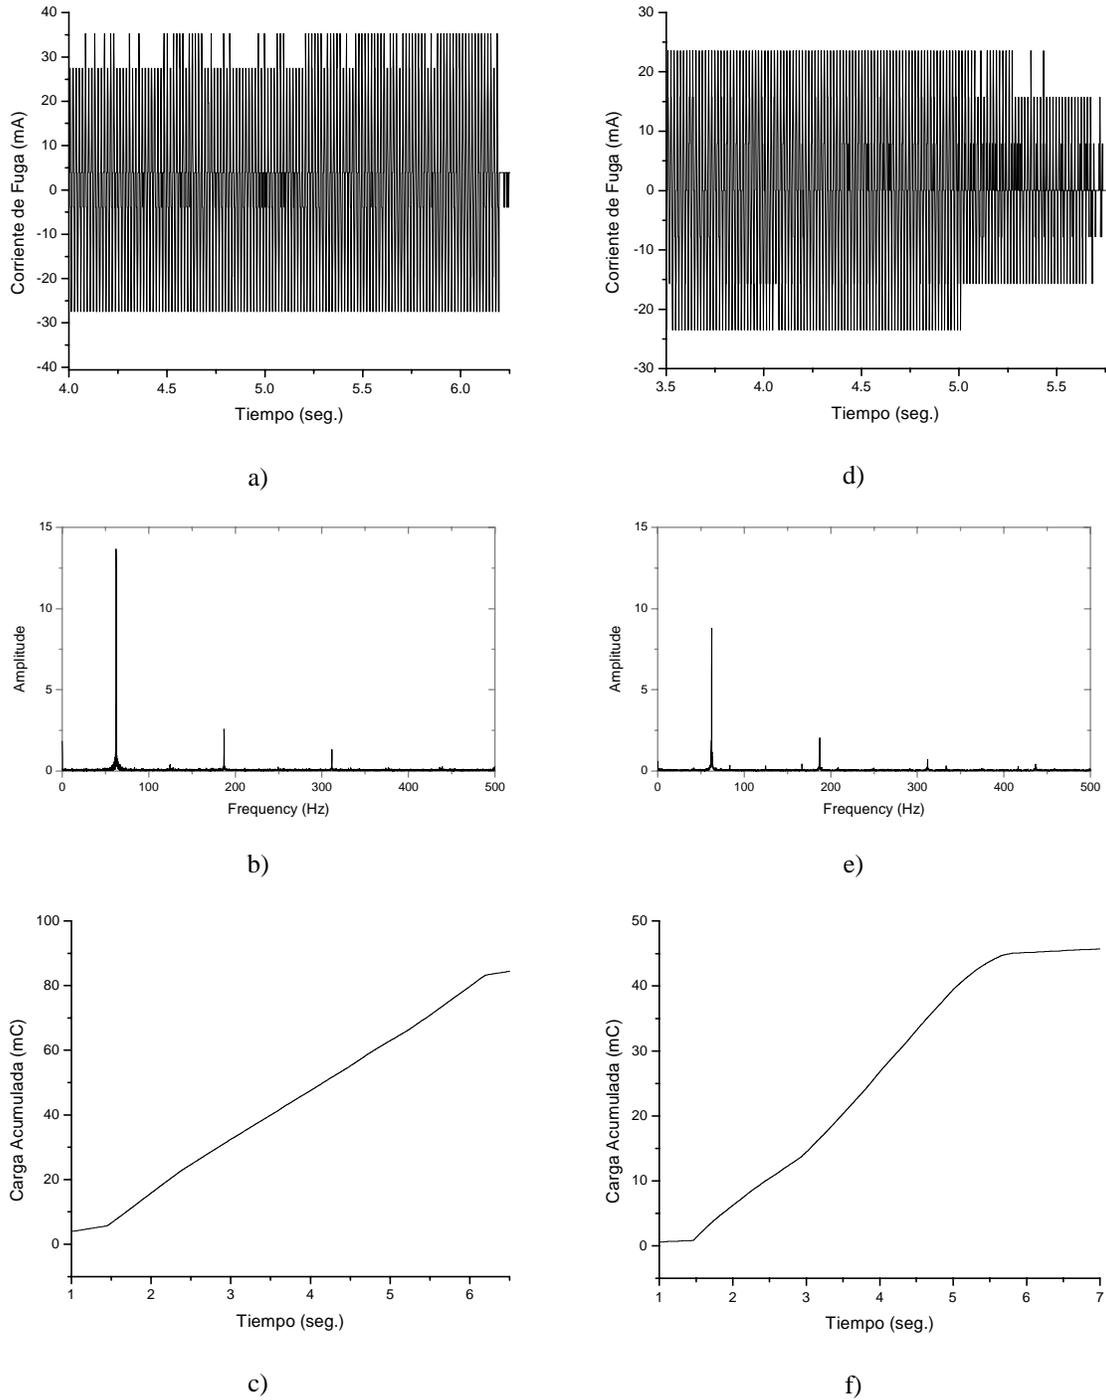
**Figura 3. 45.** Nivel de contaminación muy pesada ( $DESD = 0.425 \text{ mg/cm}^2$ ). Tensión de flameo en la 1ª prueba = 7 kV, a) corriente de fuga; b) en el dominio de la frecuencia; c) carga acumulada. Tensión de flameo en la 2ª prueba = 6.3 kV, d) corriente de fuga, e) en el dominio de la frecuencia; f) carga acumulada.

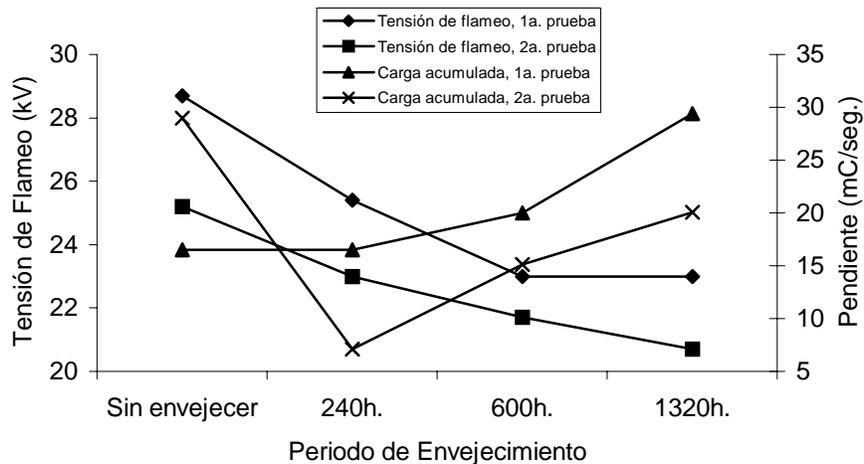
**Figura 3. 46.** Grafica comparativa de la tensión de flameo y carga acumulada, para una **DESD = 0.02085 mg/cm<sup>2</sup>**; contra los distintos periodos de envejecimiento.

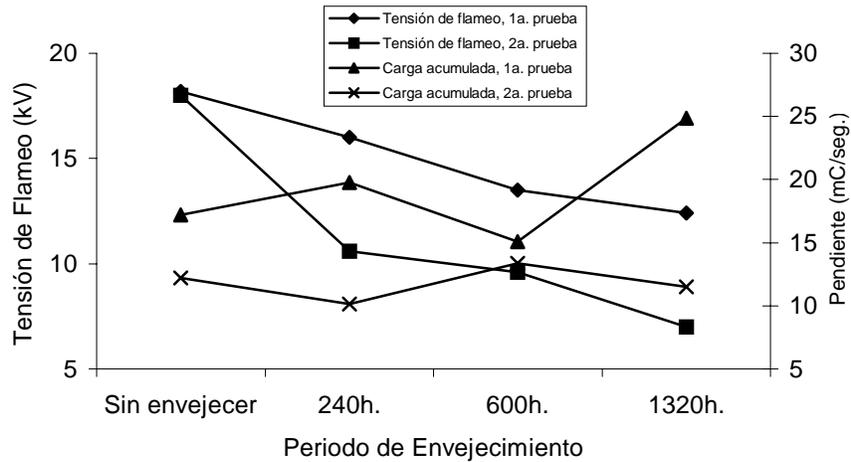
**Figura 3. 47.** Grafica comparativa de la tensión de flameo y carga acumulada, para una **DESD = 0.075  $\text{mg/cm}^2$** ; contra los distintos periodos de envejecimiento.

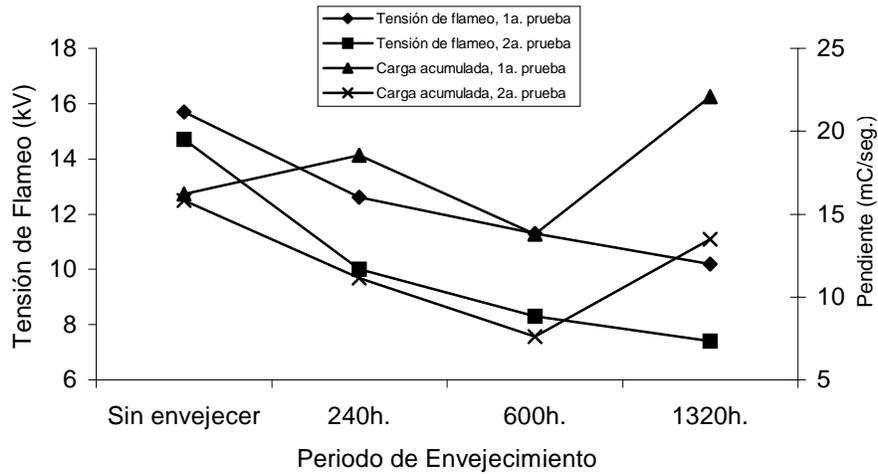
**Figura 3. 48.** Grafica comparativa de la tensión de flameo y carga acumulada, para una **DESD = 0.25 mg/cm<sup>2</sup>**; contra los distintos periodos de envejecimiento.

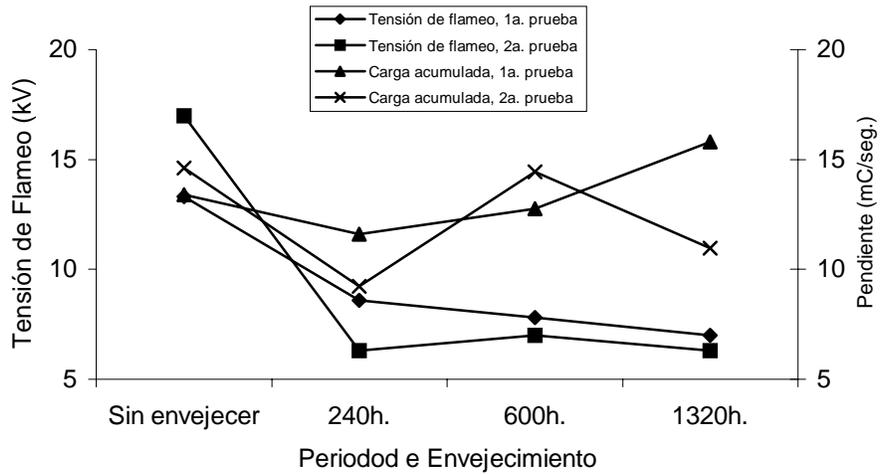
**Figura 3.49.** Grafica comparativa de la tensión de flameo y carga acumulada, para una **DESD = 0.425 mg/cm<sup>2</sup>**; contra los distintos periodos de envejecimiento.

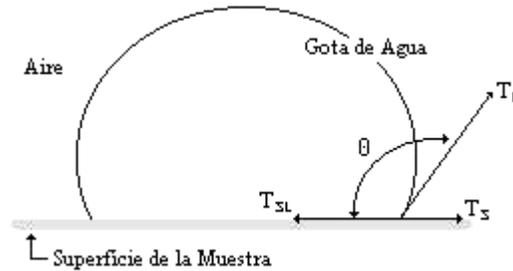
**Figura B. 1.** Balance de fuerzas en la interfaz Sólido / líquido en una gota de agua sobre una superficie sólida.

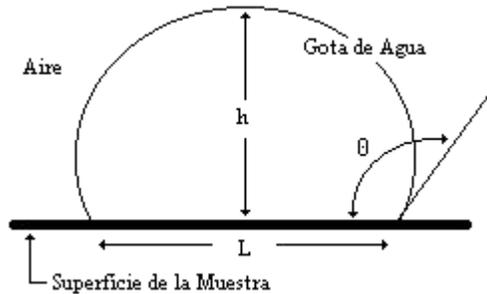
**Figura B. 2.** Obtención del ángulo de contacto  $\theta$  a través de la ecuación B.2.

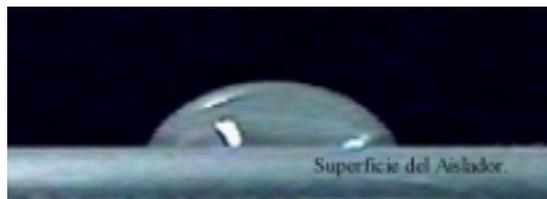
**Figura B. 3.** Ejemplo de la adquisición de una imagen de una gota de agua sobre la superficie del aislador.

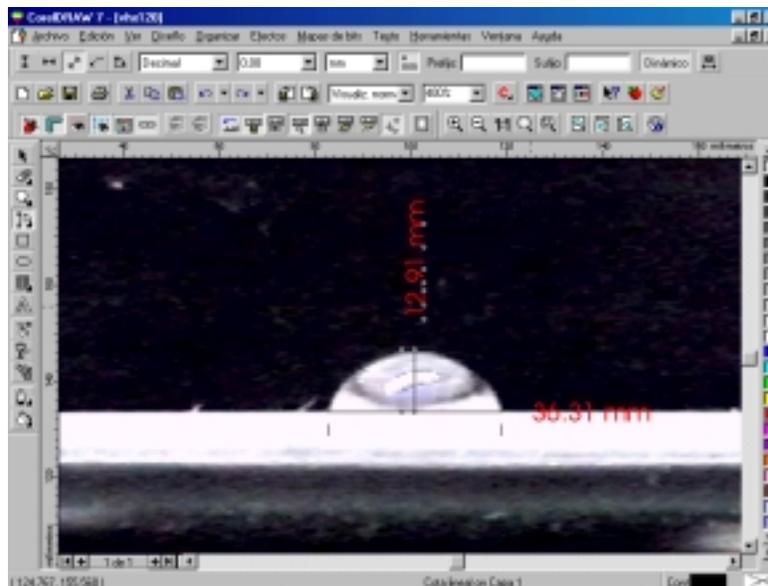
**Figura B. 4.** Aspecto del software CorelDraw, se muestra la imagen de una gota sobre la superficie del aislador, donde la altura de la gota en la imagen ampliada es de 12.91 mm, con una longitud de 36.31 mm.
